MARINE ACCIDENT INVESTIGATION BRANCH

## FOLLETO DE ACCIDENTE PESQUERO

### *Shark*: GRAN INCENDIO

### *Royalist*: HUNDIMIENTO

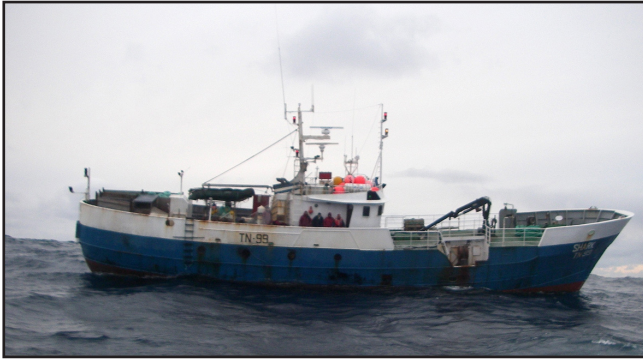
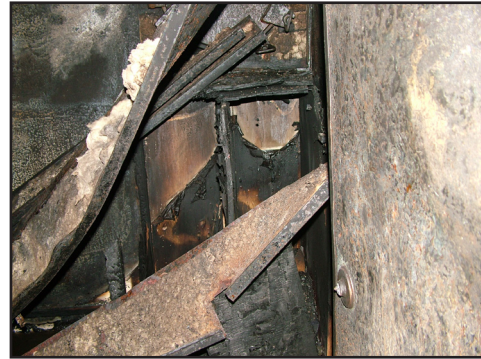
Figura 1

El 19 de Enero de 2008, se produjo un incendio a bordo de la embarcación pesquera inglesa *Shark*, de 33 metros de eslora, que se encontraba en ese momento faenando con palangre a aproximadamente 74 millas oeste-norte-oeste de Malin Head, Irlanda. Los intentos iniciales de la tripulación para combatir el incendio se vieron obstaculizados por la pérdida de agua de extinción de incendios cuando ardieron los suministros eléctricos y debido a que la bomba de emergencia de incendios estaba defectuosa. Finalmente se llamó a los servicios de emergencia y un bote salvavidas, un helicóptero de rescate, un avión patrulla y una embarcación patrulla de la marina Irlandesa respondieron. Posteriormente un grupo de bomberos de la embarcación patrulla extinguió el incendio y el *Shark* fue entonces remolcado a Killibegs, donde atracó al día siguiente. Afortunadamente no hubo que lamentar daños personales entre la tripulación, aunque las camarotes de la embarcación se vieron afectadas considerablemente por el incendio (**figura 1**).

- Debe haber procedimientos para mantener y comprobar el equipo de seguridad de emergencia regularmente.
- Los equipos de detección de incendios deben estar siempre a pleno rendimiento. Deben de ser comprobados con regularidad especialmente antes de zarpar y las deficiencias deben ser subsanadas inmediatamente.

- Una política de “puerta cerrada” ayudará a prevenir la propagación de incendios y deberían estar operativas puertas dotadas con dispositivos de auto-cierre. Las puertas no deben estar sujetas cuando están abiertas.

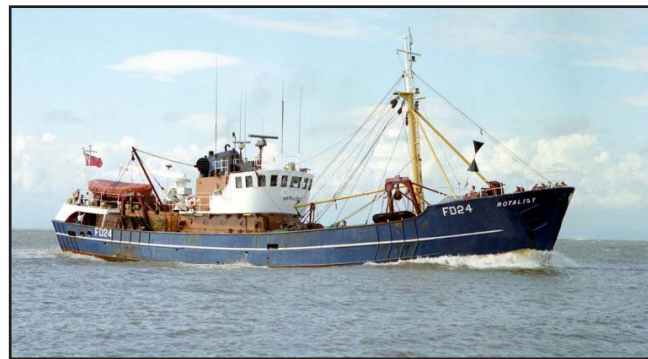
El 23 de Enero de 2008 el *Royalist*, una embarcación inglesa de pesca, de 36 metros de eslora, se inundó y hundió mientras faenaba a aproximadamente 180 nudos de Dingle, Irlanda. El *Royalist* estaba a punto de echar sus redes cuando fue golpeado a babor por una gran ola, la cual hizo que se escorase a estribor. La embarcación estaba comenzando a recuperar la posición vertical cuando fue golpeada por una segunda ola. La embarcación escoró inmediatamente debido a la cantidad de agua acumulada en la cubierta principal y dentro de un pasillo de camarotes. El agua continuó entrando por estribor sobre la cubierta sumergida de la embarcación a medida que el barco se escoraba más y se extendió hacia los camarotes y la sala de máquinas a través de una escotilla hermética que estaba abierta. A pesar de que la tripulación trató de detener el flujo de agua mediante el cierre de la escotilla, la embarcación comenzó a hundirse.

El capitán envió mensajes de socorro a través de Inmarsat C y radio VHF. Asimismo ordenó a su tripulación que se pusiera los trajes de inmersión y abandonara la embarcación. Alrededor de 50 minutos más tarde, los 18 tripulantes del *Royalist* fueron rescatados de sus dos balsas salvavidas por otra embarcación pesquera que faneaba próxima. Poco después el *Royalist* se hundió rápidamente por la popa.

- En el mar, todas las aperturas estancas deben mantenerse cerradas cuando no están en uso, independientemente de las condiciones meteorológicas y del mar.
