# Untersuchungsbericht

über die Kollision zwischen

**Arctic Ocean** und **Maritime Lady**,

am 5. Dezember 2005 auf der Elbe

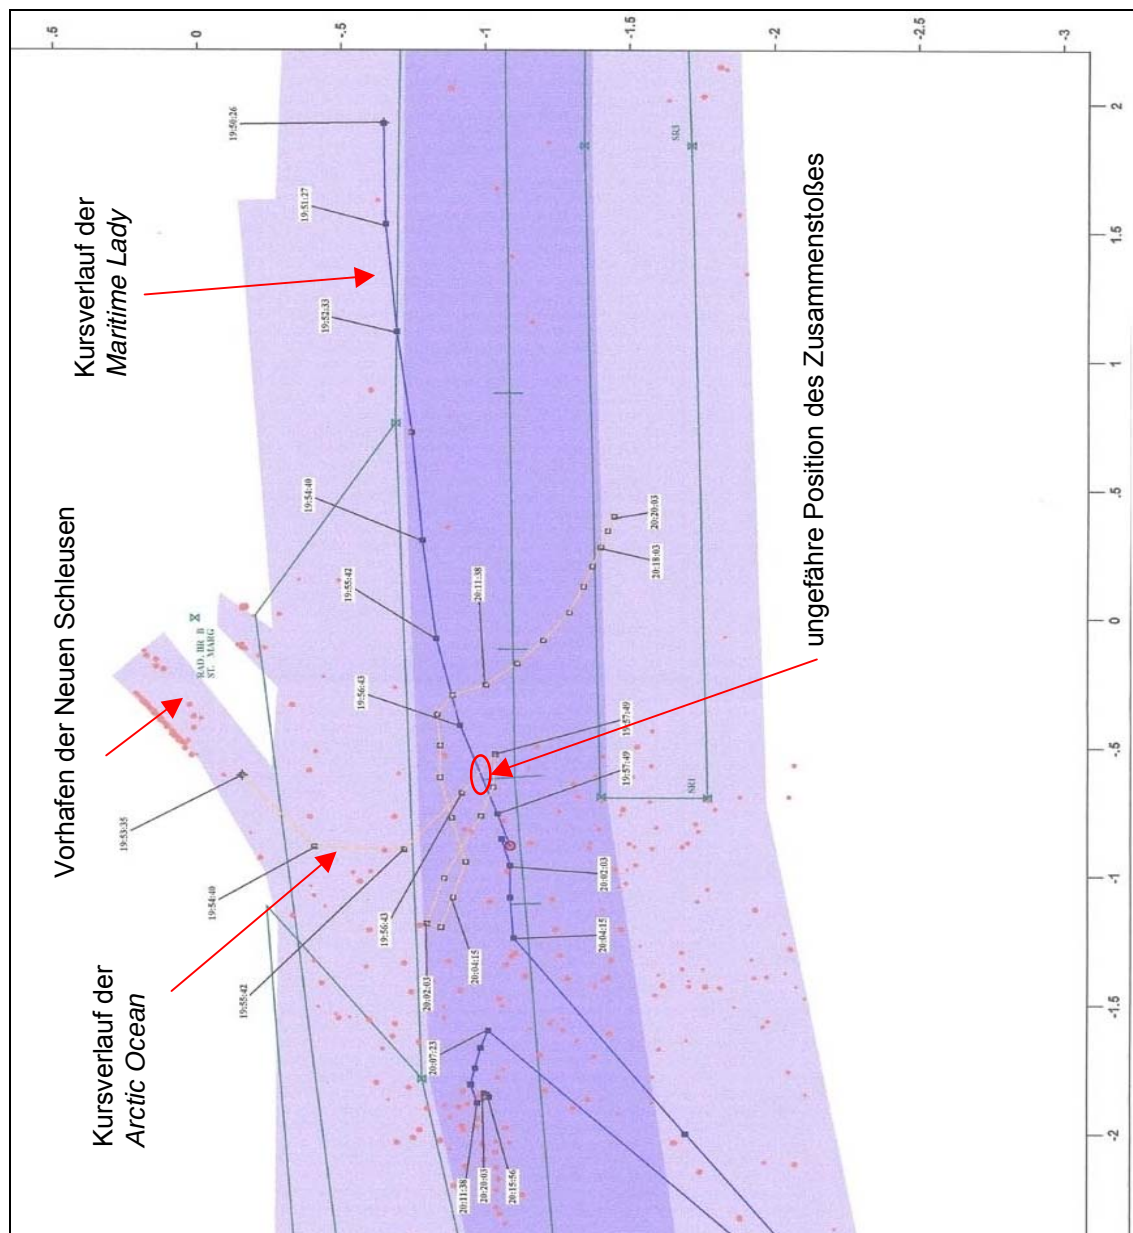
Abbildung 5: Radaraufzeichnung der Kollision *Arctic Ocean* mit *Maritime Lady*

Etwa um diese Zeit, nach dem Klarieren der vorderen Manöverstation, hätte der I. Offizier auf die Brücke gehen sollen. Jedoch war, während er sich an Deck aufhielt, die Kleidung des I. Offiziers auf Grund des Nieselregens durchnässt worden, und er rief den Kapitän über sein mobiles UKW-Gerät an und bat um Genehmigung, zum Umziehen in seine Kabine gehen zu dürfen. Der Kapitän stimmte dem zu. Er legte anschließend Backbordruder, um das elbabwärts führende Fahrwasser zu kreuzen und in das elbaufwärts führende Fahrwasser Richtung Hamburg einzufahren (**Abb. 5**).

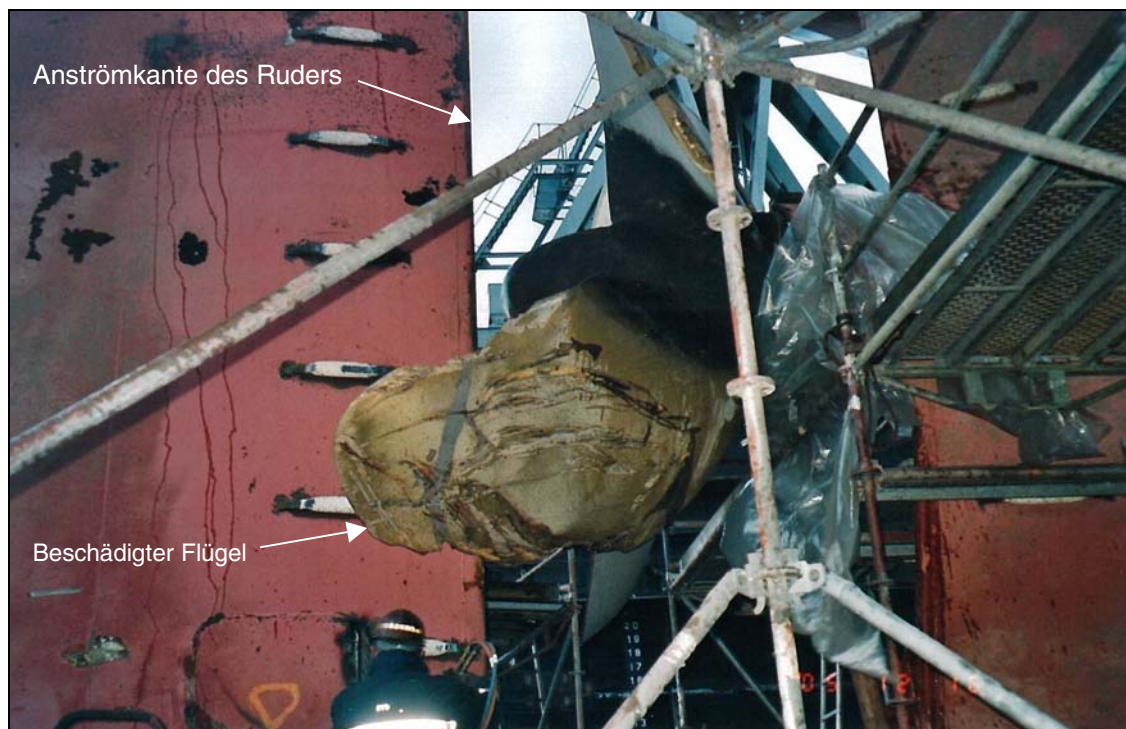
**Abbildung 12: Beschädigung des Ruderblattes der *Sunny Blossom***

Als Ergebnis der Kollision mit dem Wrack der *Maritime Lady* wurden folgende Schäden festgestellt; leichte Kratzer längsschiffs auf der Steuerbordseite in der Außenhaut im Bereich des Maschinenraums, Schäden am Ruderschaft und dessen Lager, ein Blatt des Propellers war nach achtern gebogen sowie Schäden an der Schwanz- und Zwischenwelle.

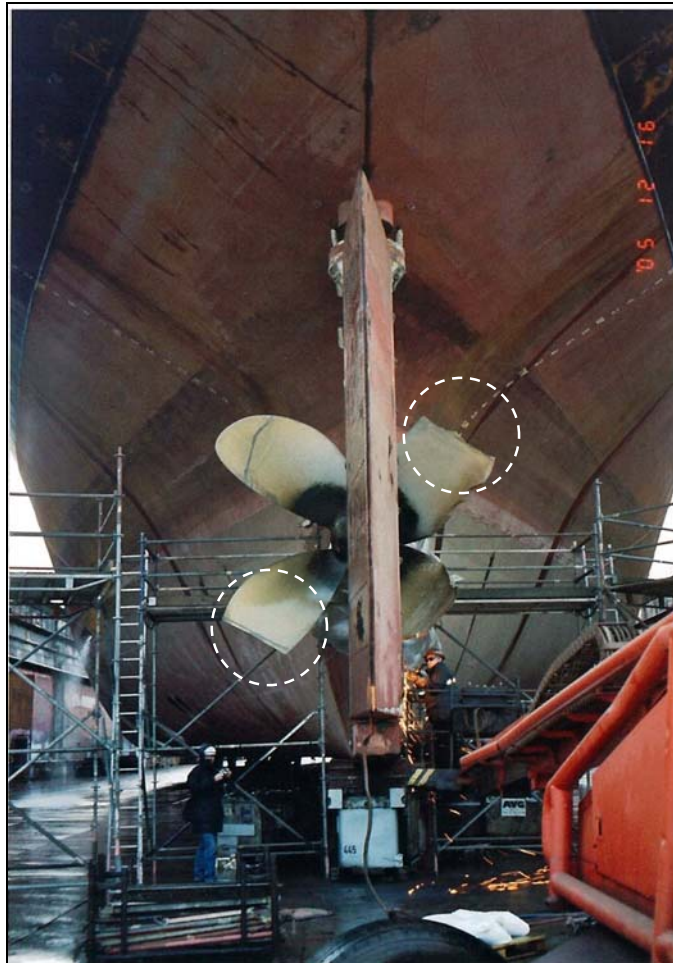
Abbildung 13: Beschädigung des Ruderblattes der *Sunny Blossom*

Obwohl das beschädigte Propellerblatt das Ruder nicht berührt hatte, war der Verbiegungswinkel so, dass das Blatt nach hinten über die Anströmkante des Ruders hinausragte (**Abb. 12**). Bei der Aufnahme dieser Schäden wurde festgestellt, dass zwei weitere Flügel bereits zuvor gekürzt worden waren (**Abb. 13**).

Während einer Besichtigung durch die Klassifikationsgesellschaft des Schiffes, Det Norske Veritas (DNV), zwischen dem 7. und 17. Juni 2005 wurde die Beschädigung der Spitze eines Propellerflügels über eine Länge von ca. 600 mm festgestellt. Das Material wurde in der gleichen Größe vom gegenüberliegenden Flügel entfernt, und die Flügelkanten wurden abgerundet und gerichtet.

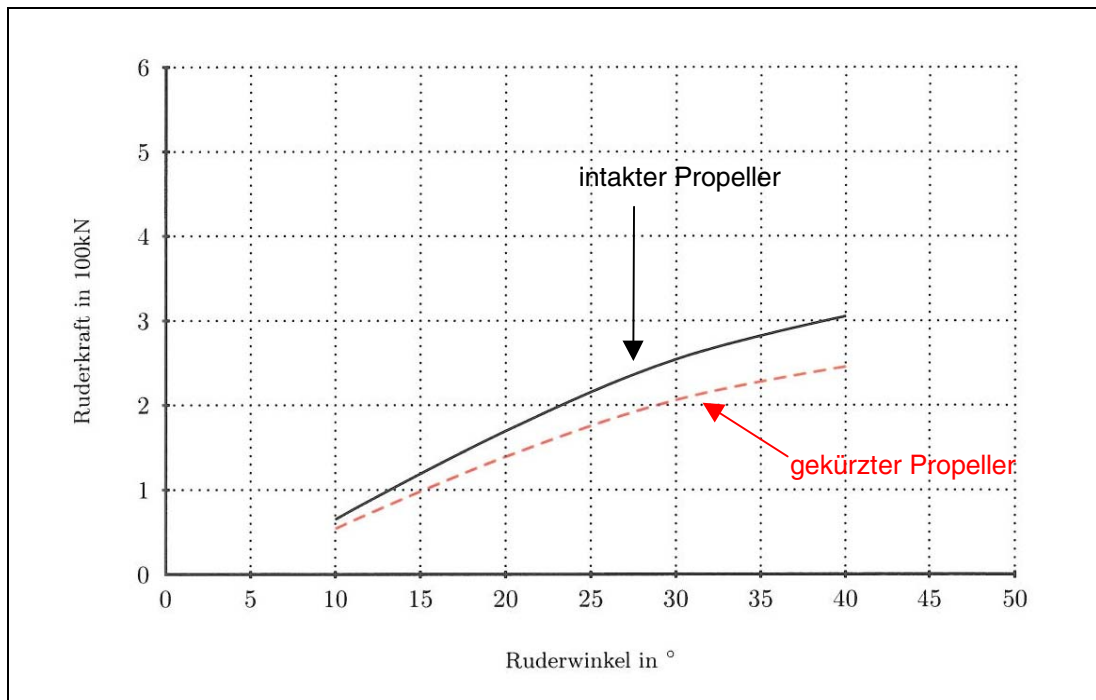
**Abbildung 17: Ruderkräfte bei 90 U/min**

Insgesamt betrachtet weisen die Studien darauf hin, dass die träge Reaktion der *Sunny Blossom* auf ihr Ruder teilweise der unzureichenden wirksamen Ruderfläche, teilweise der Abdeckung des Ruders durch den Schraubenstrom des Propellers und teilweise der reduzierten Stärke des Schraubenstroms, hervorgerufen durch die zwei gestutzten Propellerflügel, zuzuschreiben war.

Die meisten der zur schwachen Ruderwirkung beitragenden Eigenschaften bestanden bereits ab Werft. Die einzige Ausnahme sind die gestutzten Propellerflügel. Einer der hieraus folgenden Effekte auf das Ruder war die Reduzierung der Drehkraft von 254 kN auf 205 kN oder um circa 18 %. Dies stellte eine wesentliche Minderung dar, die maßgeblich die Dreheigenschaft des Schiffes verringerte.

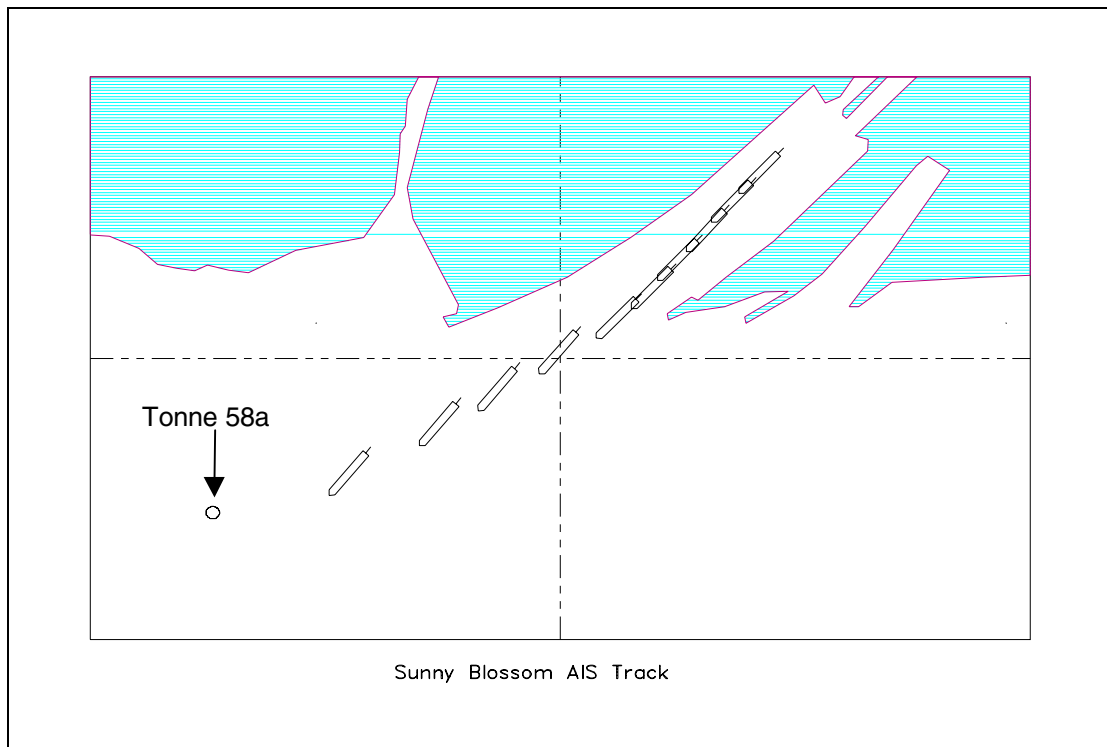
**Abbildung 18: Rekonstruktion des Bahnverlaufs der *Sunny Blossom* aus einer AIS-Information**

Die *Sunny Blossom* fuhr deshalb mit einer eher langsamen Geschwindigkeit, als sie den Stromschnitt am Ausgang des Vorhafens passierte, und scheinbar nahm sie nicht viel mehr Geschwindigkeit durch das Wasser auf, bevor sie das Wrack der *Maritime Lady* traf. Wegen der geringen Beschleunigung wäre vor Verlassen des Vorhafens ein östlicherer Kurs erforderlich gewesen, um mit „Hart Backbord“-Ruder dem Stromschnitt des Ebbstroms entgegen wirken zu können (Abbildung 18).
