Rapport d'enquête sur le chavirement et le naufrage du bateau de pêche

Chelaris J (GU323)

1^{er} octobre 2003

**Rapport No 7/2004
Juillet 2004**

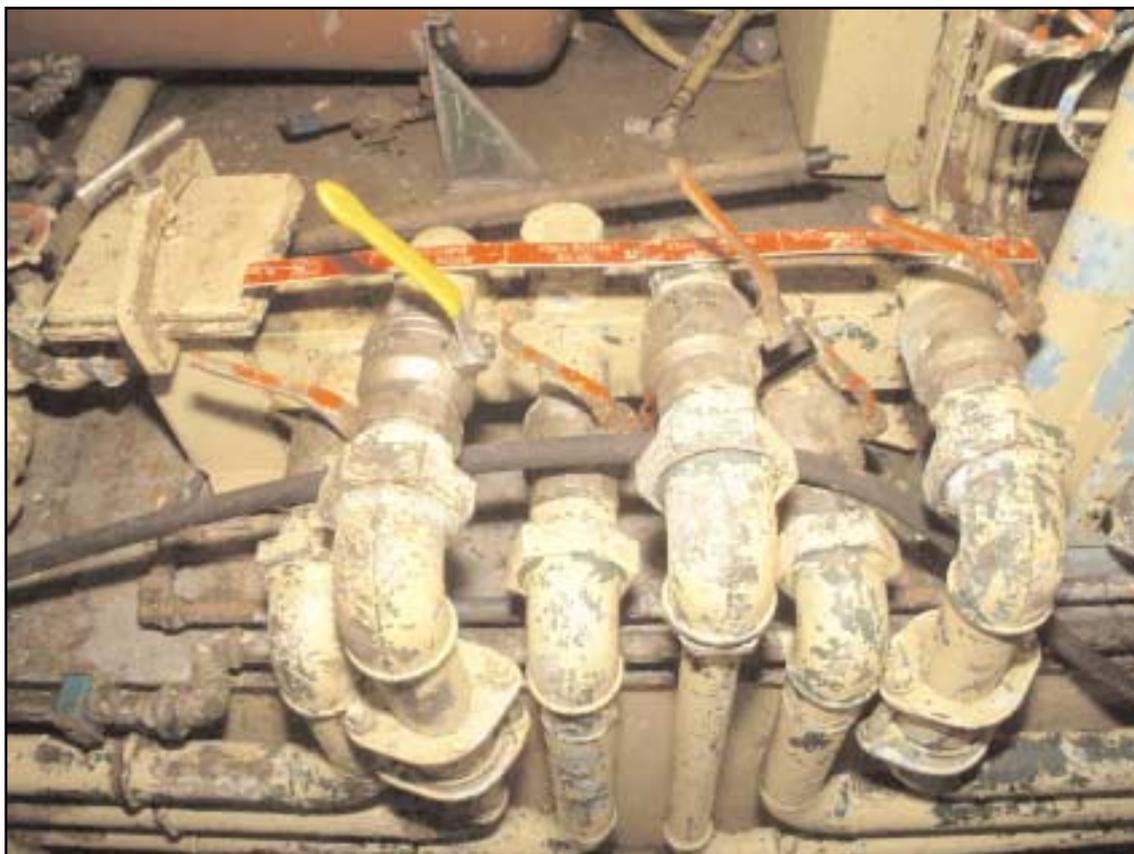
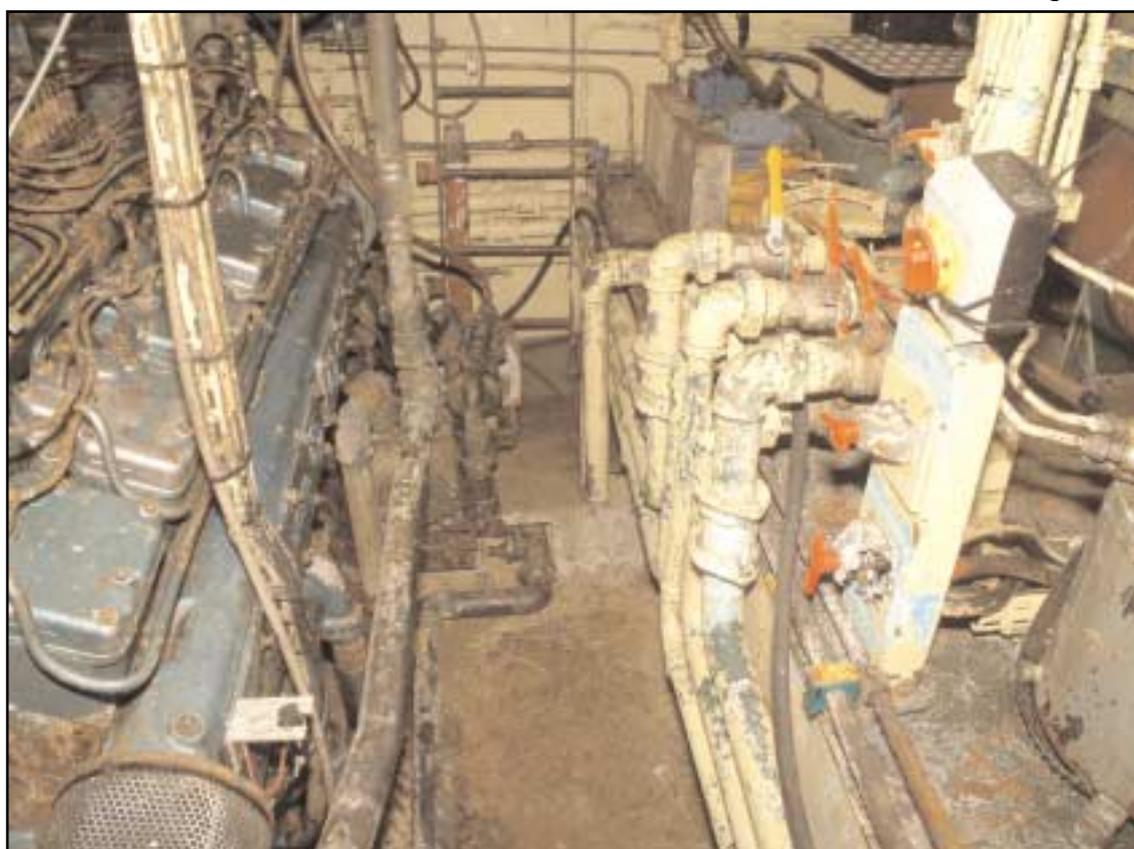
Figure 3b

Chaque espace était desservi par une seule aspiration aux bouchains installée sur la platine de valves dans la salle des machines (**voir figure 3b**).

Collecteur de la pompe de cale

Le schéma synoptique (**figure 4**) montre l'agencement des installations d'assèchement des cales telles qu'elles ont été trouvées, et il s'avère que celles-ci étaient totalement inefficaces au moment de pomper. Seule l'une des pompes aspirantes de la cale à poisson était propre lors du test. L'épurateur sur le compartiment du gouvernail avait été coupé et reposait à côté, sur le sol. Durant le contrôle, il s'est avéré que certaines parties de la tuyauterie étaient bouchées, ce qui peut être une bonne indication sur les conditions des autres éléments du système.

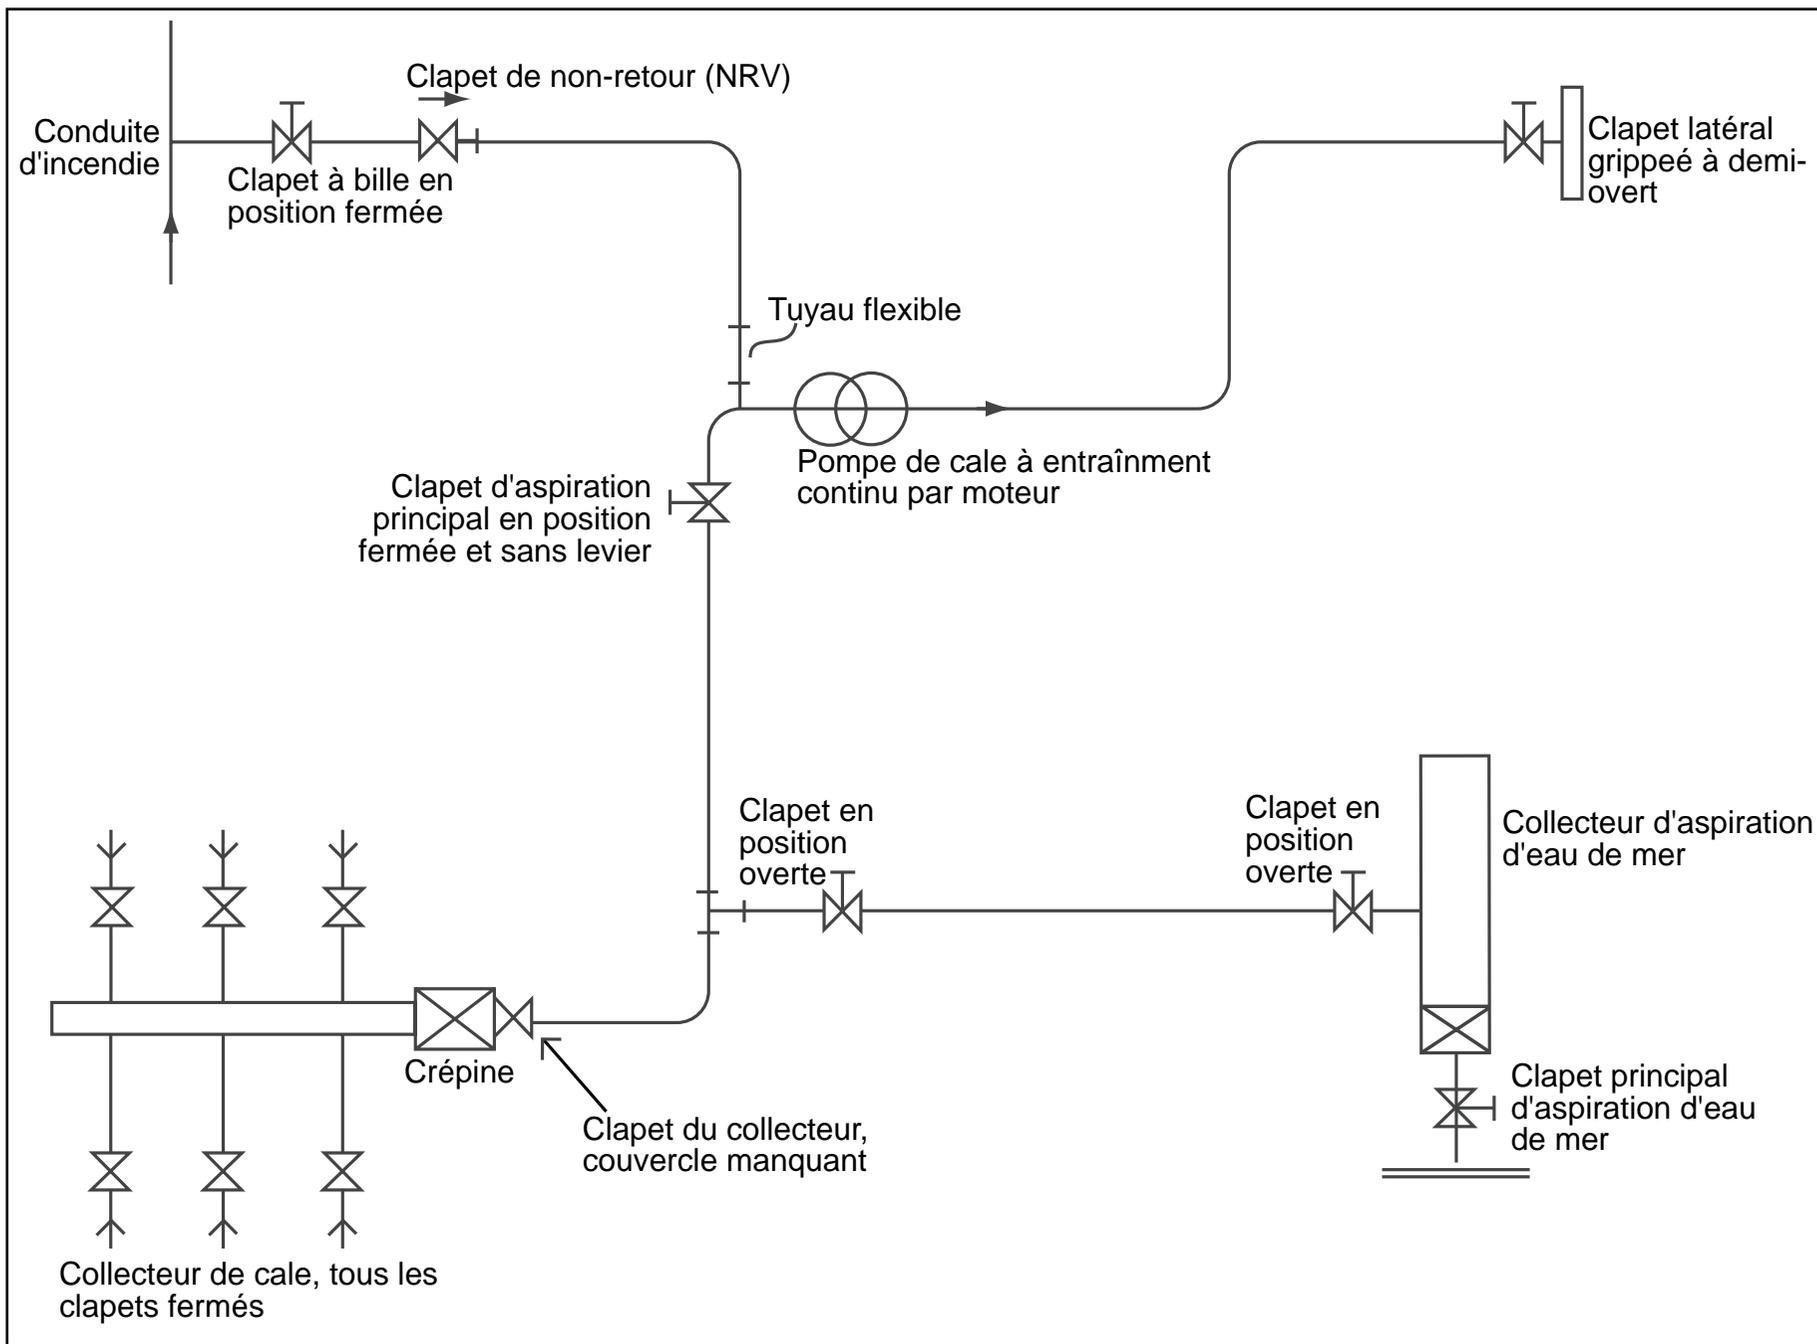
Diagramme schématique de la tuyauterie d'assèchement

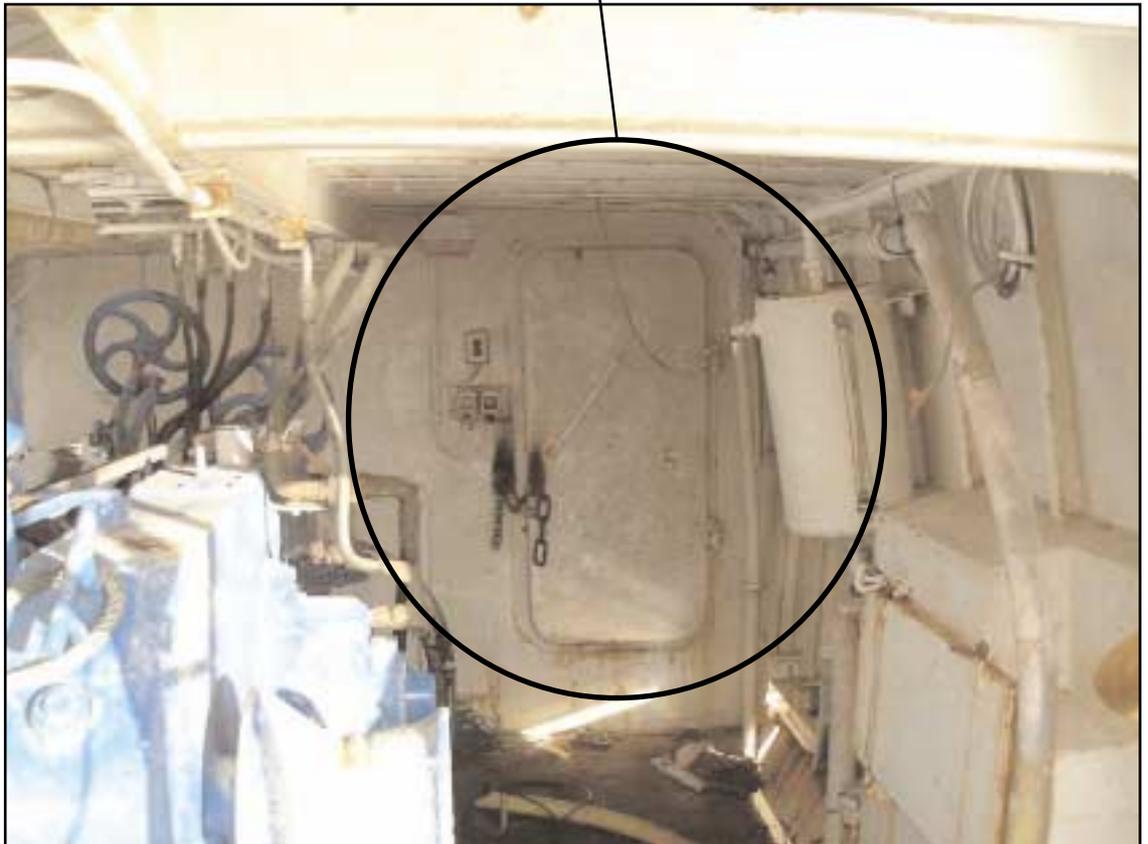
Figure 5

Porte de coursive à tribord

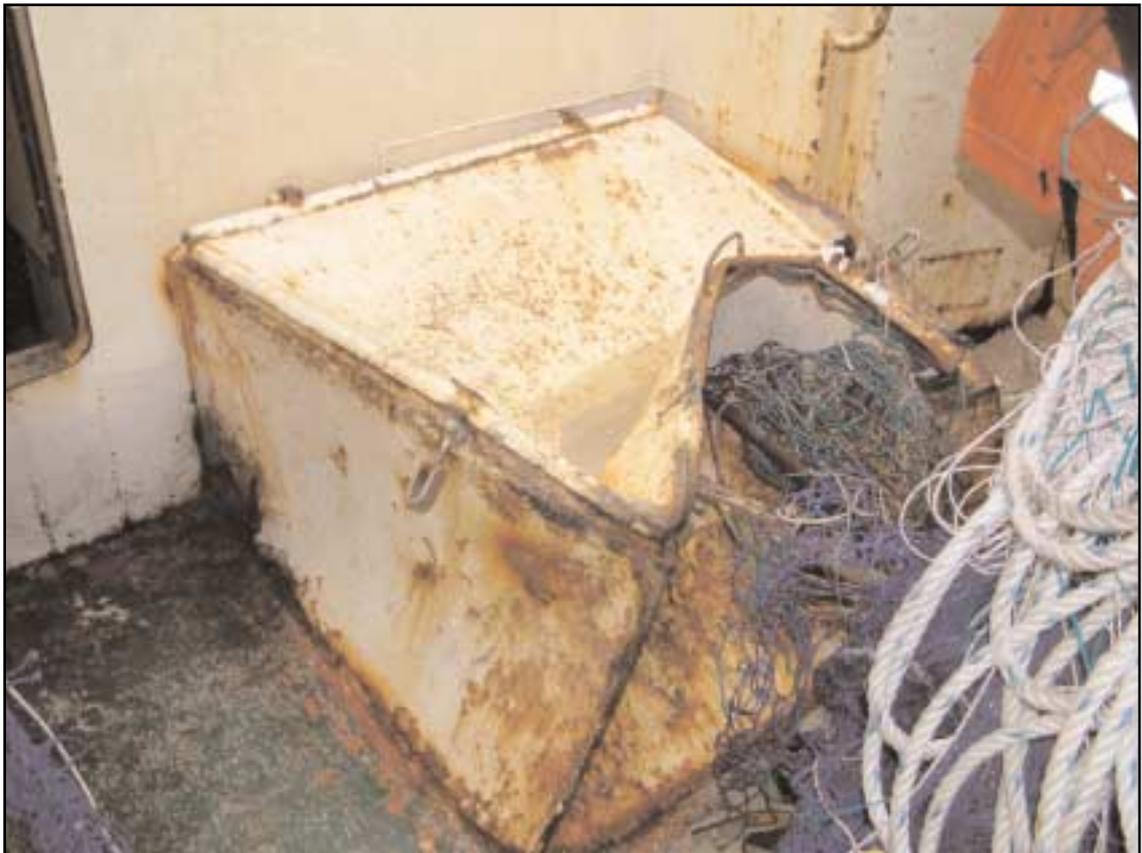
Figure 7

Ecuelle de chargement du poisson écrasée

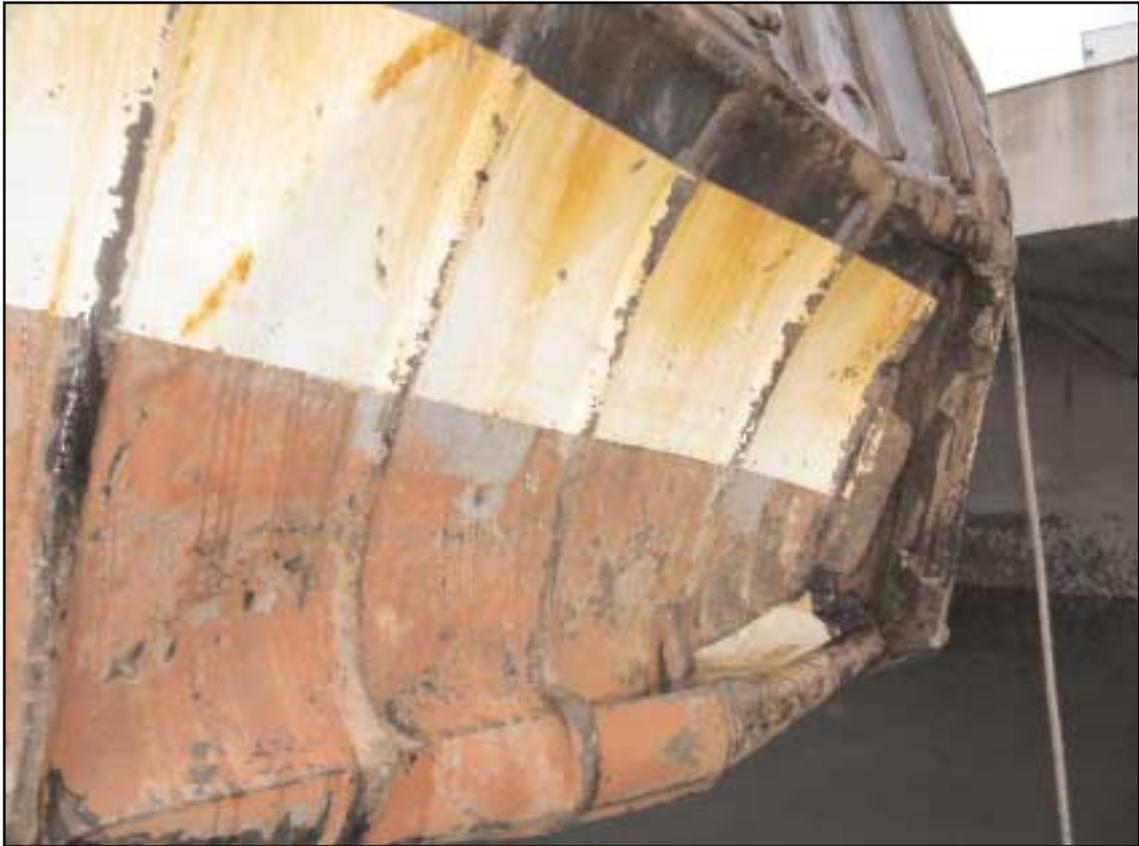
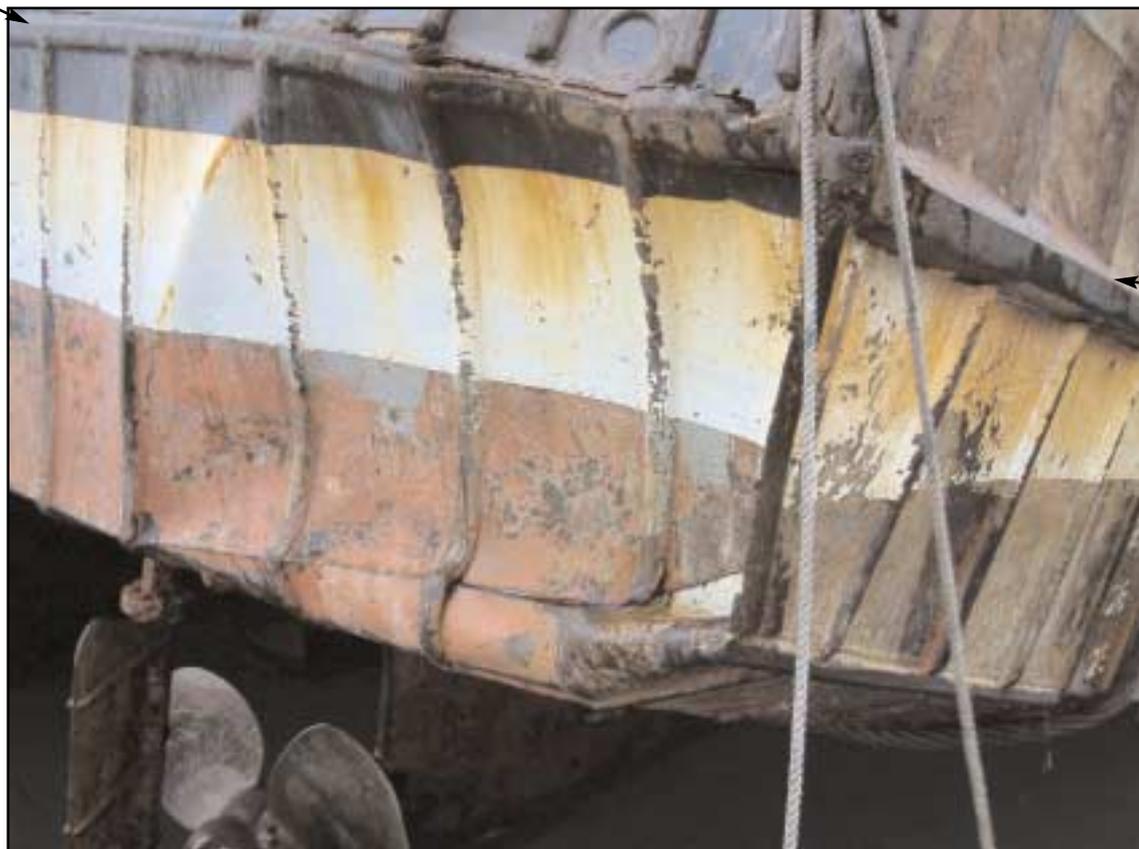
Figure 8a

Domage côté tribord du tableau

Les dégâts de la poupe sont substantiels (**voir figure 8**). Le joint de soudage du dessous de la coque est également fendu dans la direction de la partie endommagée. La première expertise sous-marine a montré des traces de corrosion dans la zone endommagée, alors que celle-ci ne reposait sur le fond que depuis deux jours. Après le renflouement, une inspection de l'intérieur a montré des preuves de corrosion près du ballast solide sur le tribord arrière du réservoir à combustible. La structure interne de la traverse consistait seulement en une barre en équerre de 30 mm et de goussets de barrot en haut et en bas. Cependant, le test d'épaisseur de la traverse, dans sa globalité, n'a mis en lumière aucune corrosion ou épaisseur de placage réduite.

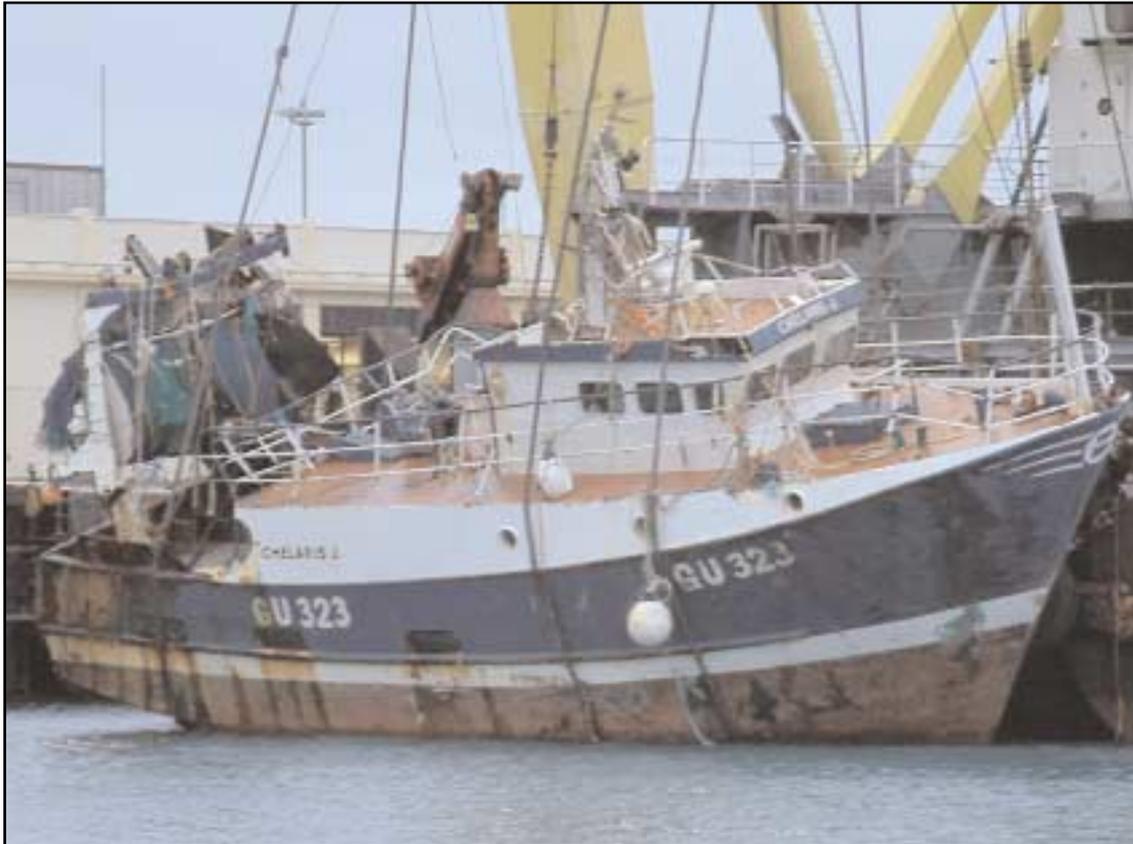
Figure 8c

Côté tribord

La collision a été considérée comme une cause possible du dommage, mais la présence d'aucun navire ou sous-marin n'a été reportée dans la zone au moment du naufrage. De plus, d'autres dégâts, dus au contact du métal contre métal et prouvant qu'une collision aurait eu lieu n'ont pas été trouvés (**voir figures 8c et 8d**).

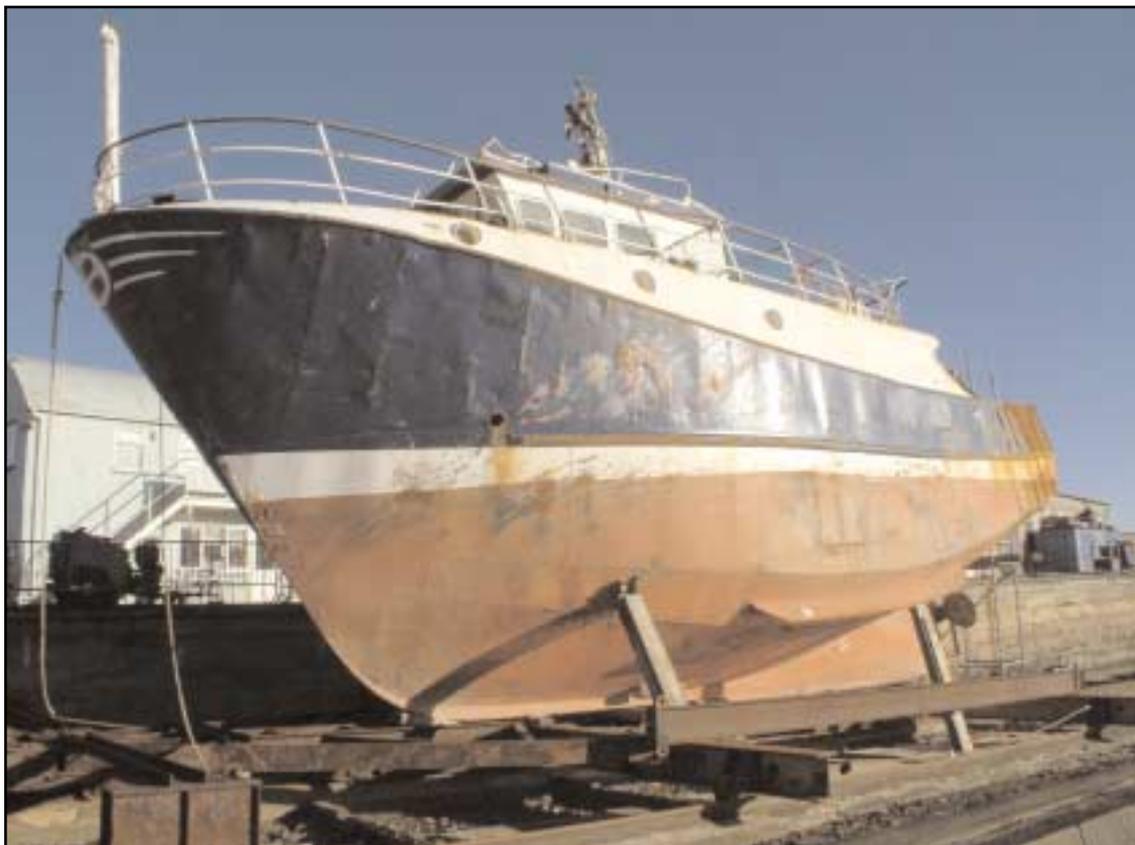
Figure 8d

Côté bâbord (raclures dues au renflouage)

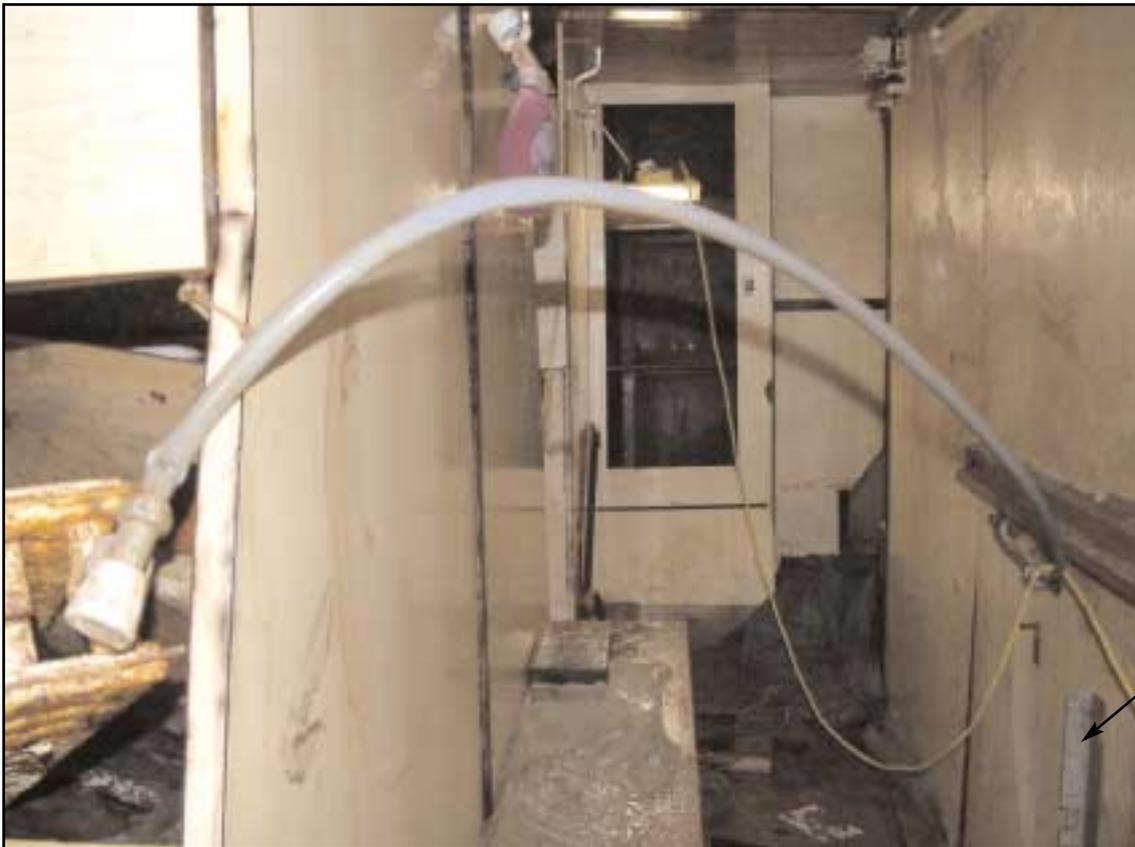
Figure 9b

Support de radiateur

Position du radiateur après chavirage

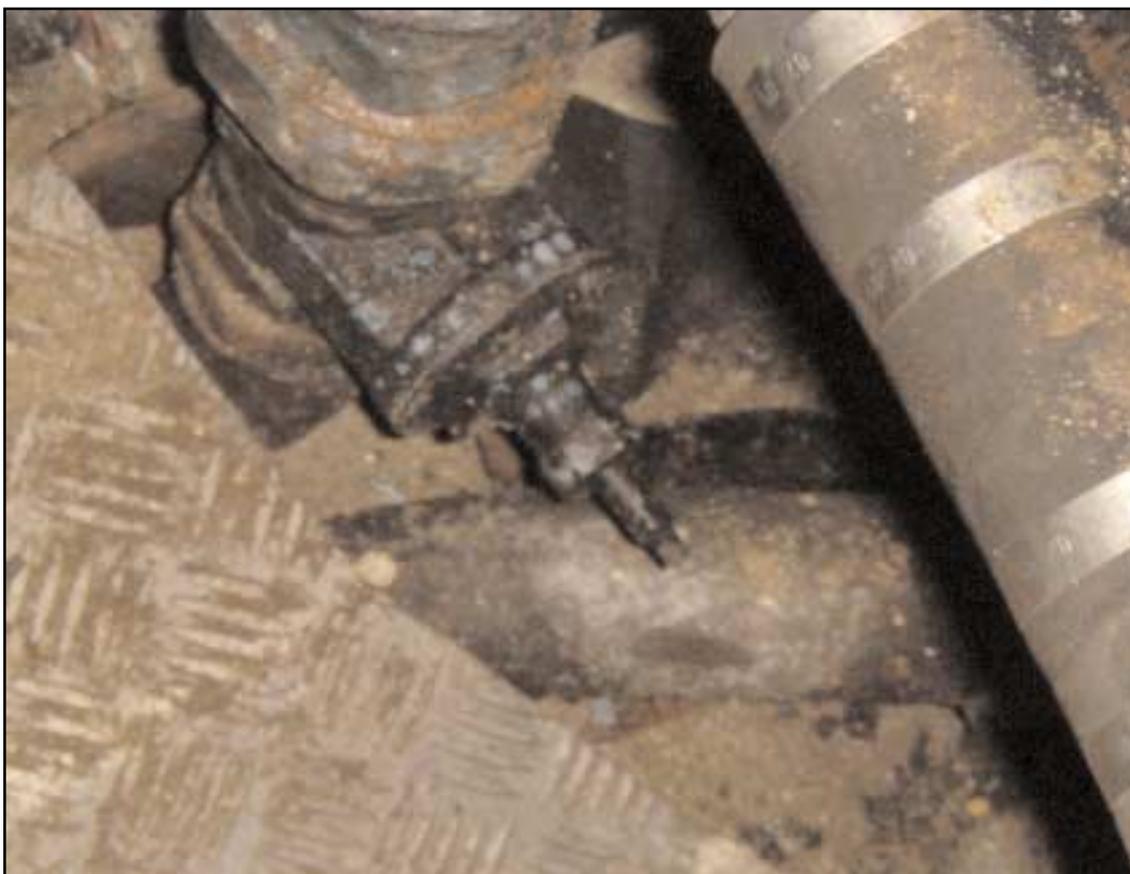
Figure 10

Robinet d'aspiration principal de la cale

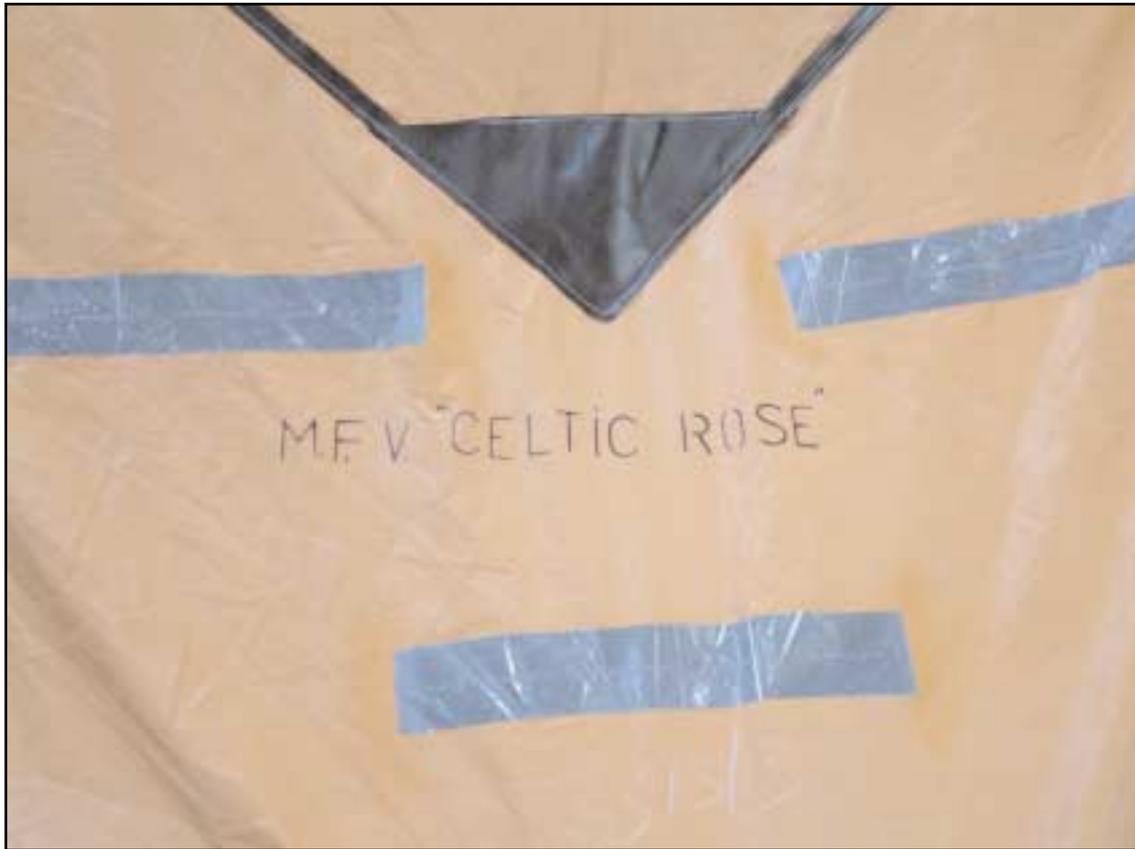
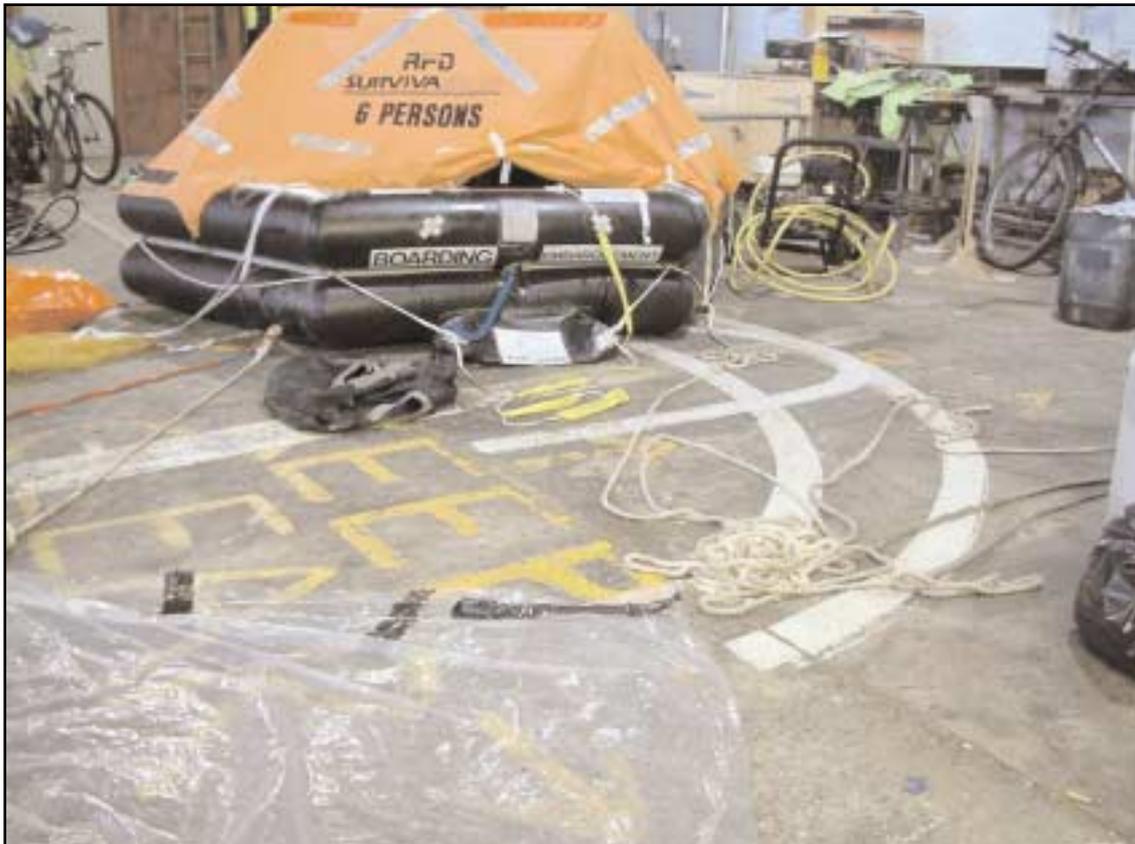
Le radeau de sauvetage a été examiné avec soin au port de St Peter (**voir figure 12**). Toutes les lignes associées étaient emmêlées. La bosse était endommagée et usée. La ligne de l'ancre flottante était également endommagée, mais cette dernière était toujours rattachée au radeau de sauvetage. Le nom « MFV *Celtic Rose* » apparaissait encore sur le canot. Le journal d'entretien a été récupéré, avec la mention que le radeau avait été révisé en février 2002. Le journal portait également le nom de « MFV *Celtic Rose* ». Ce type de radeau de sauvetage doit être inspecté annuellement.

Radeau de sauvetage du *Chelaris J*

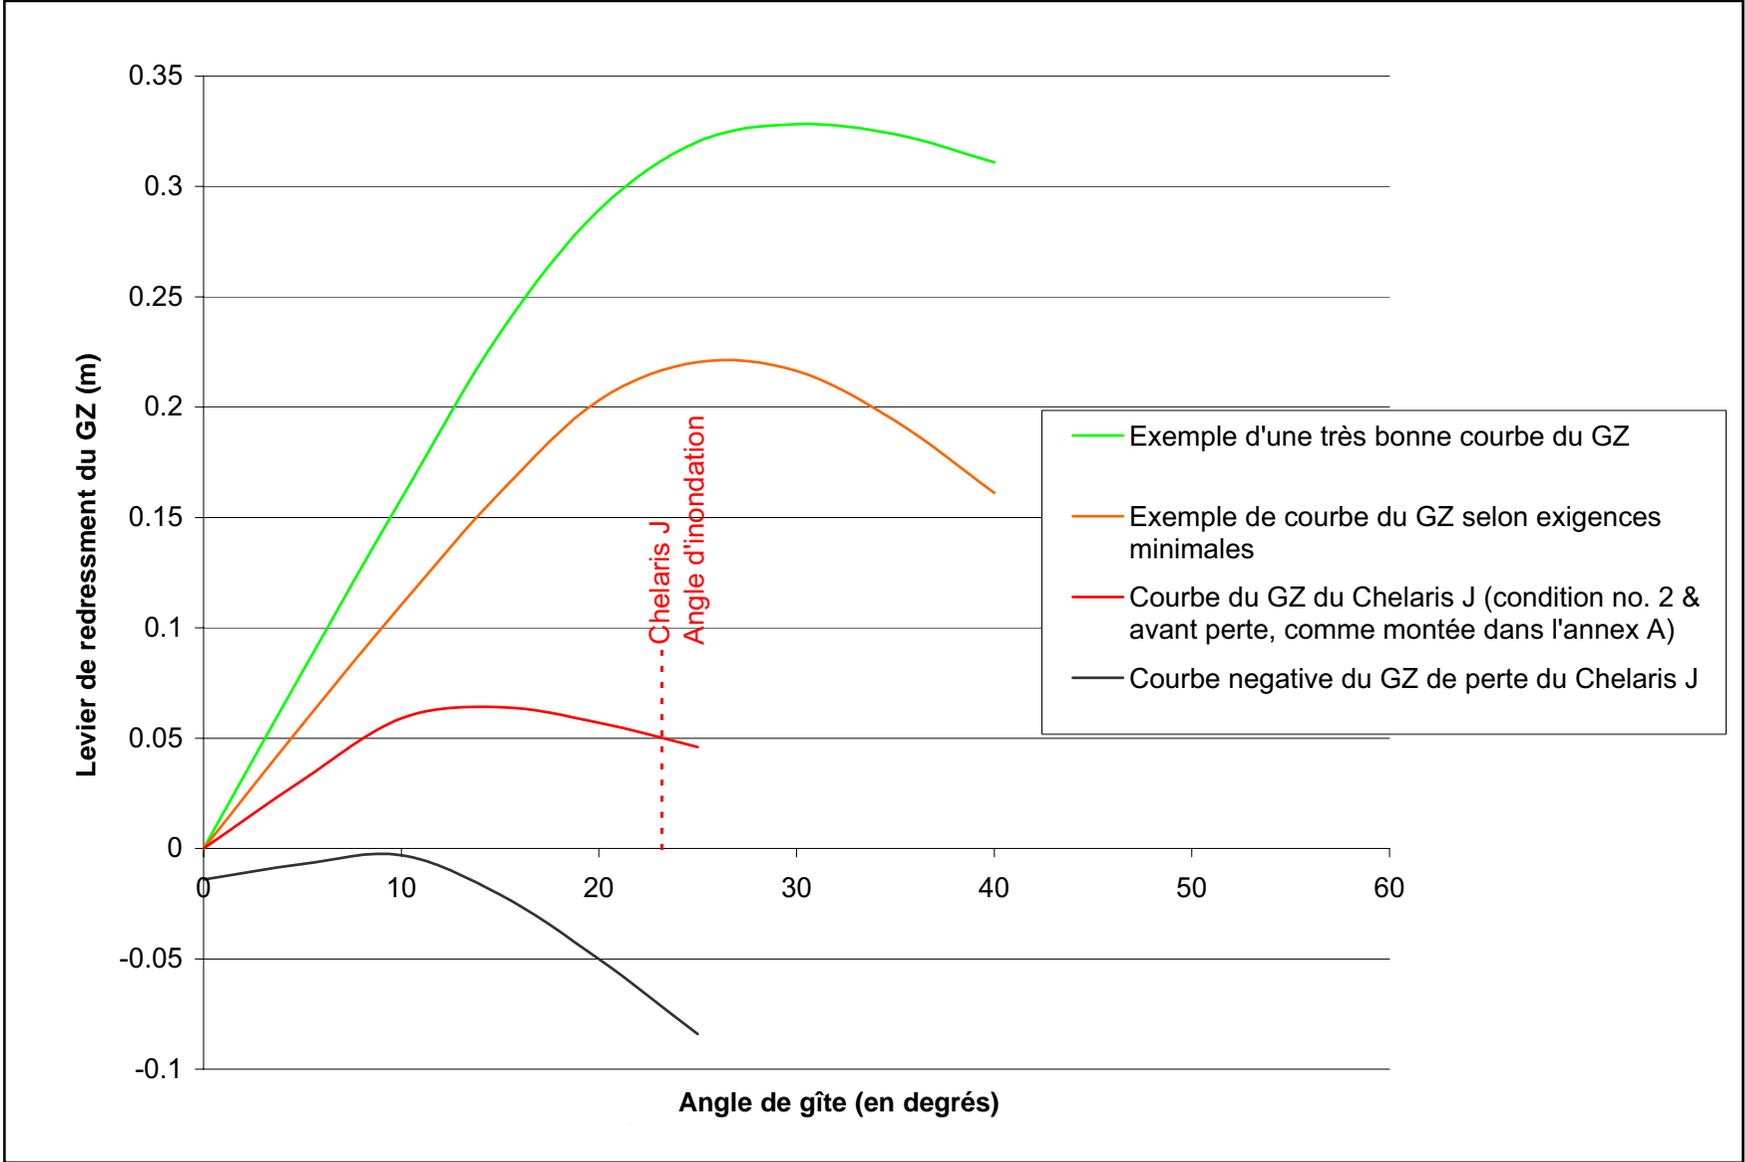
Figure 13

L'étude de stabilité a démontré que le *Chelaris J* avait une stabilité très mauvaise, aussi, pourquoi n'a-t-il pas chaviré plus tôt ? L'un des facteurs peut être l'effet des bastingages et des abris arrière de la cloison étanche. En réalité, ceux-ci auraient fourni un bras de levier de redressement supplémentaire, permettant d'améliorer la stabilité temporairement, mais seulement tant que le navire n'était pas remis à un degré d'inclinaison plus grand que le degré d'immersion du pont, après quelques secondes.

Comparaison de courbes GZ pour bateau de pêche

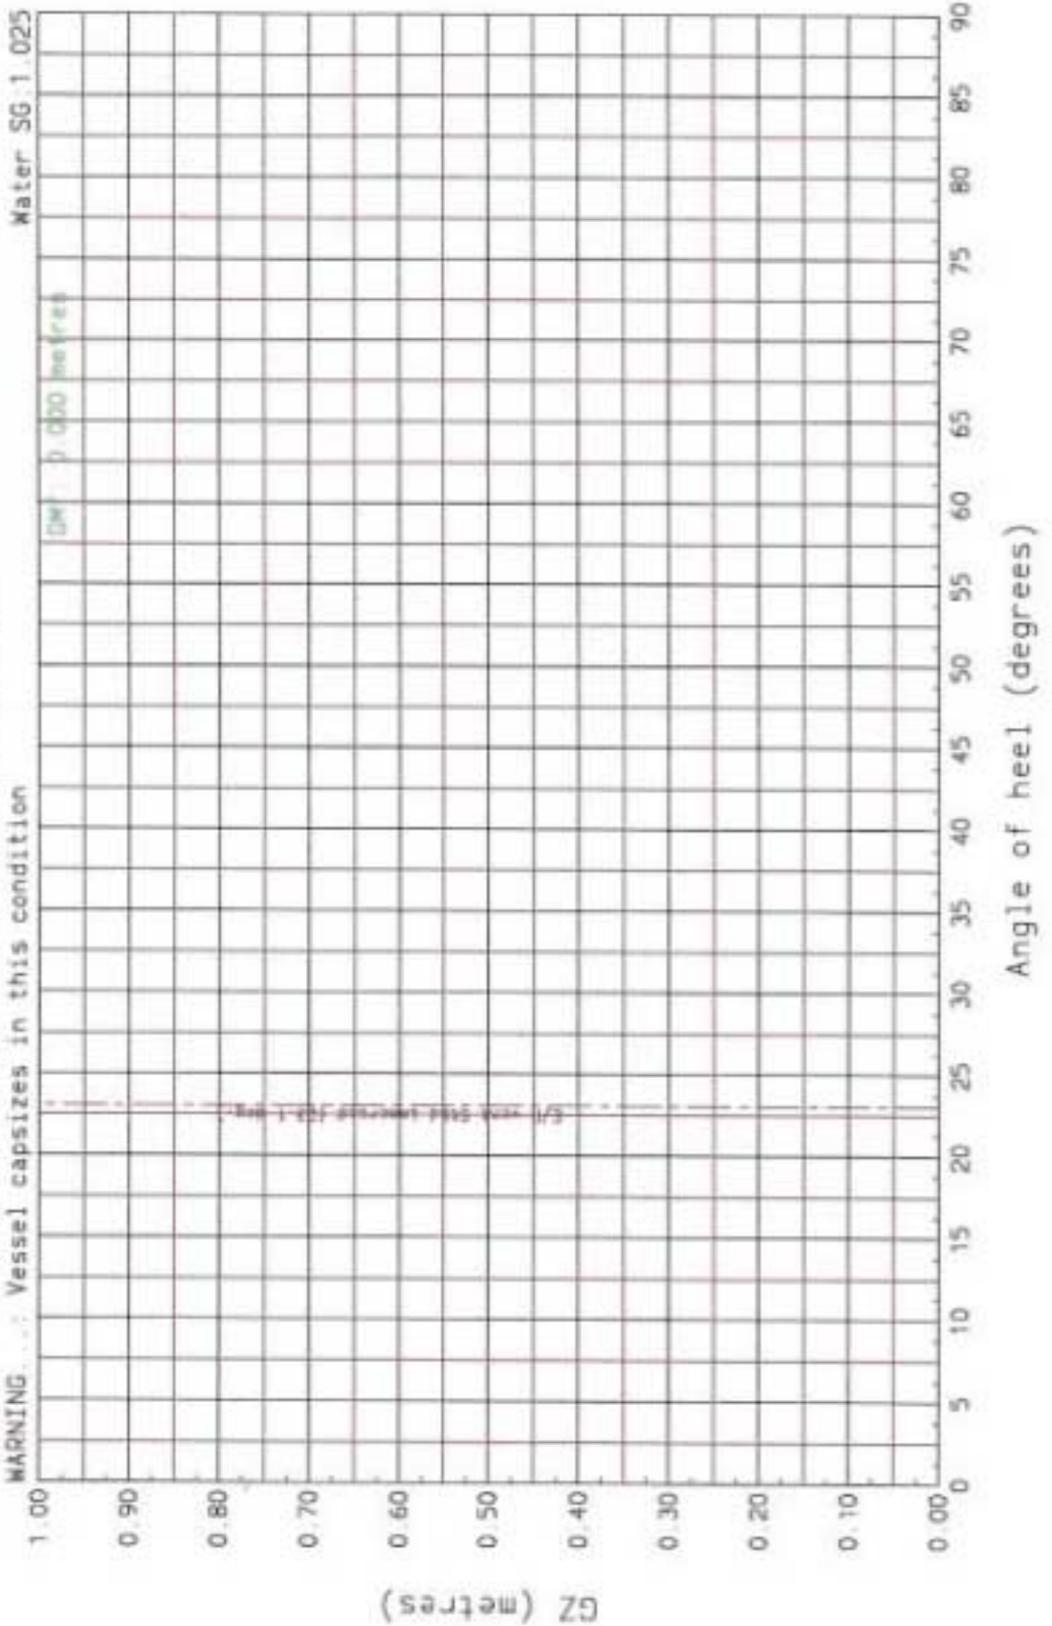
Condition : Accident inc 70:30 trawl block load, aft deck and bilge water
 State : Intact inc shelterdeck volume, exc W/H volume
 WARNING : Vessel capsizes in this condition

Graphe GZ MFV « Chelaris J »
 Condition..... : Accident 70:30 charge sur poulies du chalut, pont arriere et eau de vidange.
 État..... : Intact, volume pont-abri inclus, volume timonerie exclus
 Conformité..... : Le vaisseau n'est pas conforme dans ces conditions
 Densité de l'eau : 1,025
