Informe sobre la investigación del
encallamiento y pérdida total del
buque pesquero con bandera del Reino Unido

Arosa (M321)

en la roca Doonguddle
en la costa oeste de Irlanda
con la pérdida de 12 miembros de la tripulación
3 de Octubre de 2000

**Informe nº 41/2001
Diciembre de 2001**

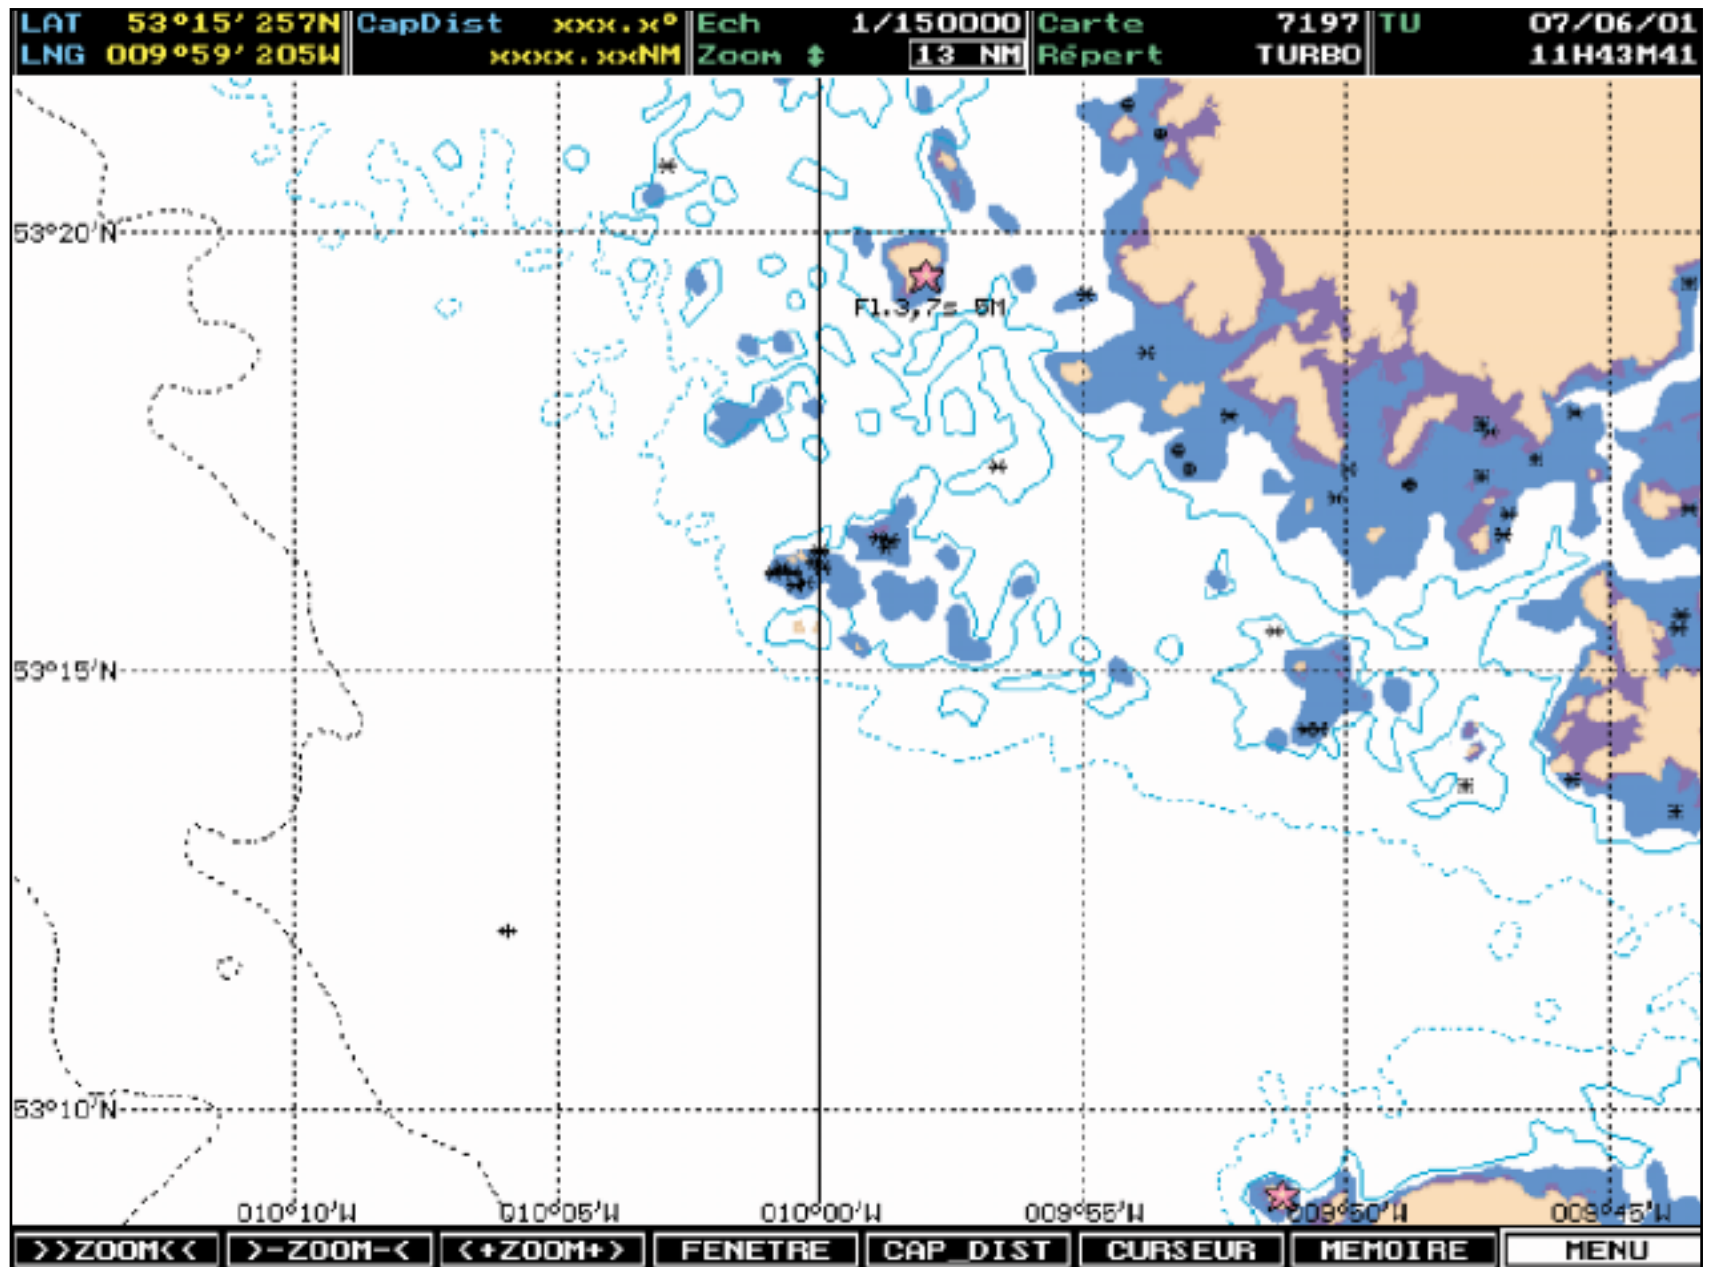
El gráfico electrónico de navegación (**véase el gráfico 1**), del área en la que el *Arosa* naufragó, era una versión digitalizada / vectorial de Sodena del gráfico número 7197 del 1988 de EPSHOM a una escala de 1:150,000. Esto se basaba en gran medida en el gráfico número 2173 *De Loop Head a Slyne Head* del Almirantazgo británico (**véase el extracto de gráfico 4 en la sección 2.4.2**). La distribución de este gráfico electrónico de navegación se detuvo hace varios años, ya que ahora los sistemas de Sodena usan gráficos electrónicos C-MAP de CM93 versión 2 (**véase el extracto de gráfico 6 en la sección 2.4.2**). Como requisito incondicional de EPSHOM, el software de Sodena tenía una pantalla de inicio emergente, que avisaba de que debería haber gráficos en soporte papel actualizados a bordo. Esto tenía que ser confirmado por el operario. Había gráficos en soporte papel a bordo, los suficientes para cubrir el área de operación.

De los ocho gráficos electrónicos de navegación identificados que había a bordo del *Arosa*, ninguno de ellos tenía una escala de menos de 1:150,000. Estos se consideran adecuados para pescar a cierta distancia de la costa, pero no para navegación costera, momento en que se debería usar un gráfico con una escala mayor.

Extracto de gráfico 1 – Extracto del gráfico electrónico de navegación usado por el Arosa

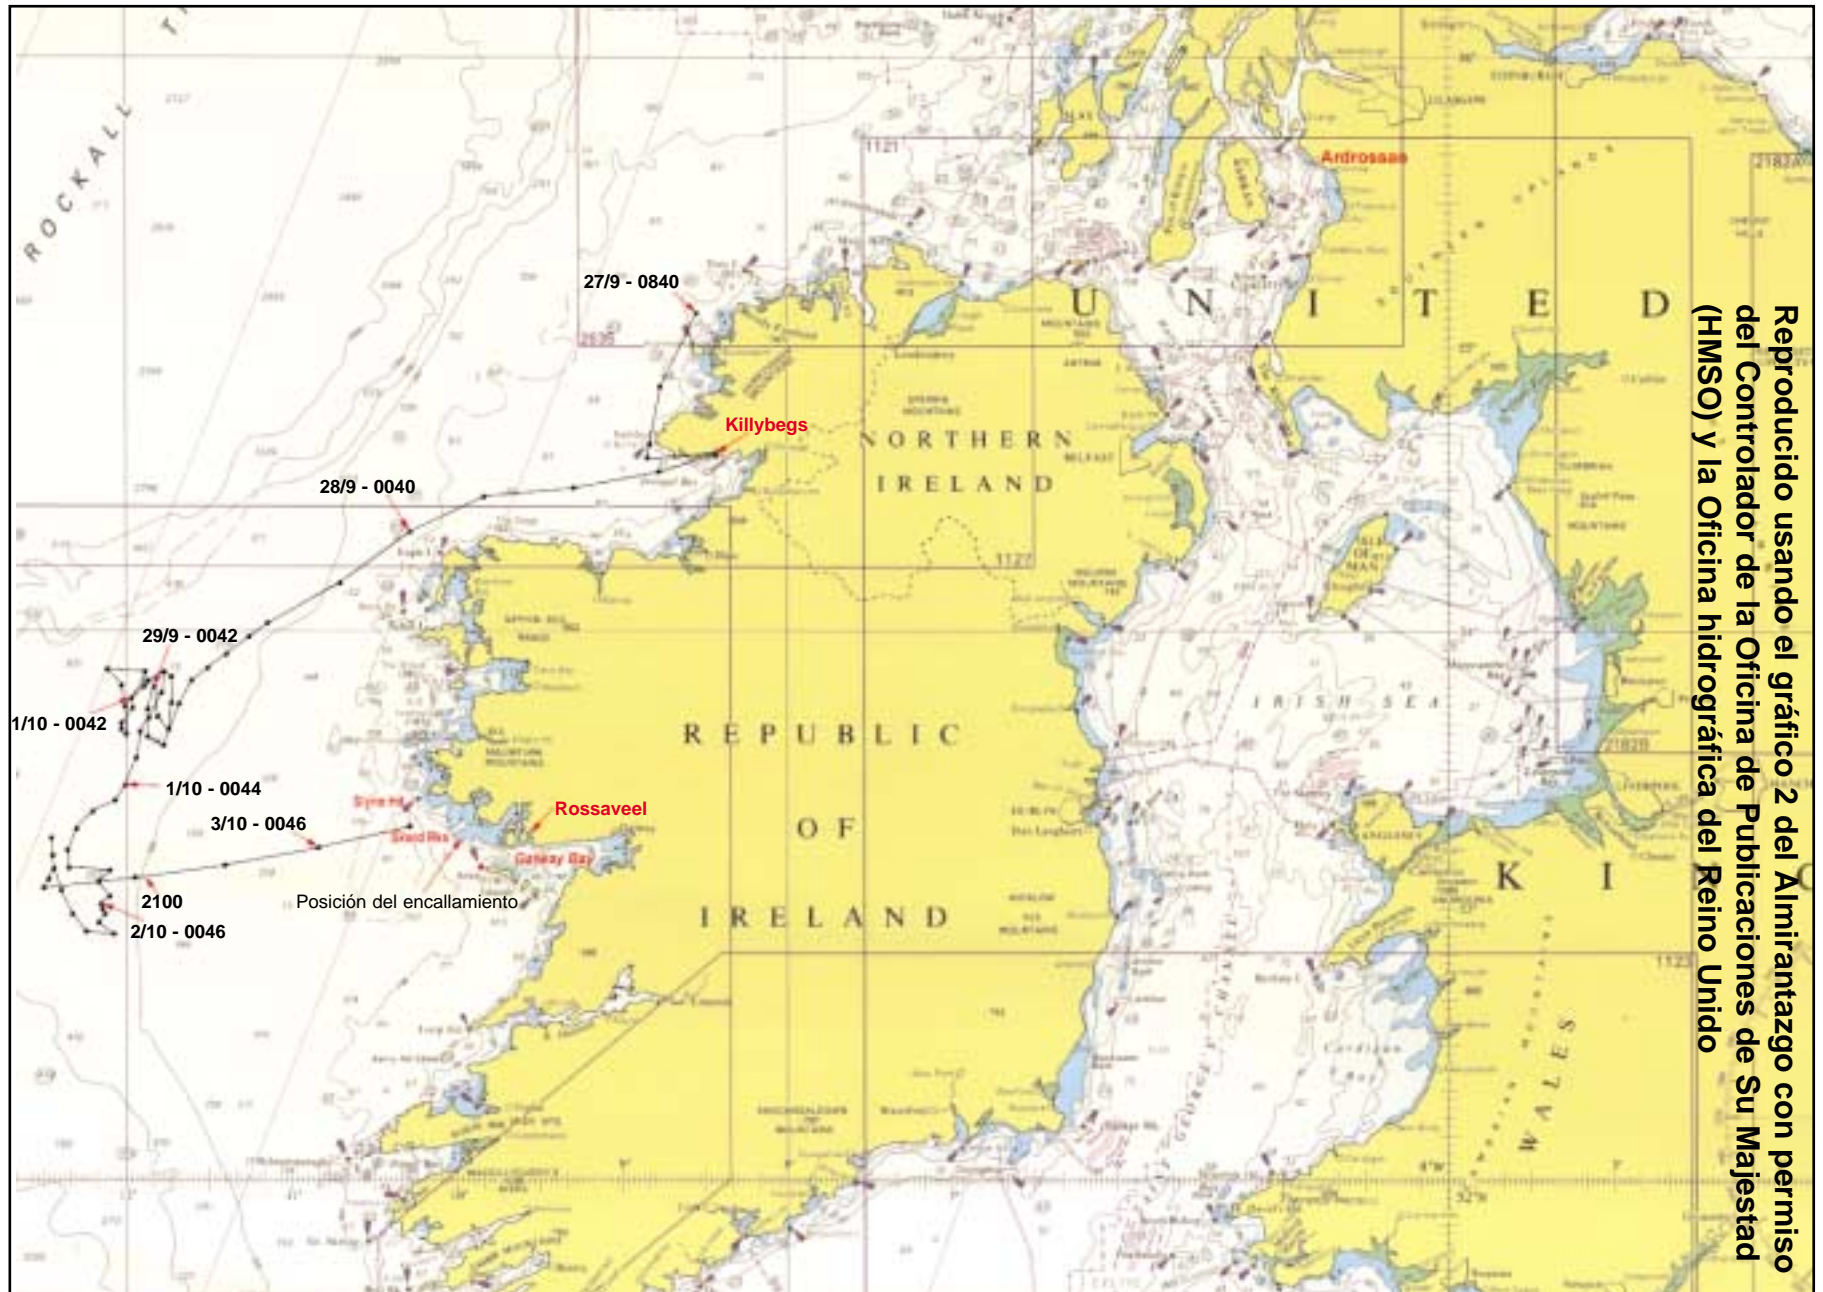
Extracto de gráfico 2 – Muestra las posiciones de seguimiento del buque (desde las 08:40 27/9/00 a las 02:46 3/10/00) del Arosa

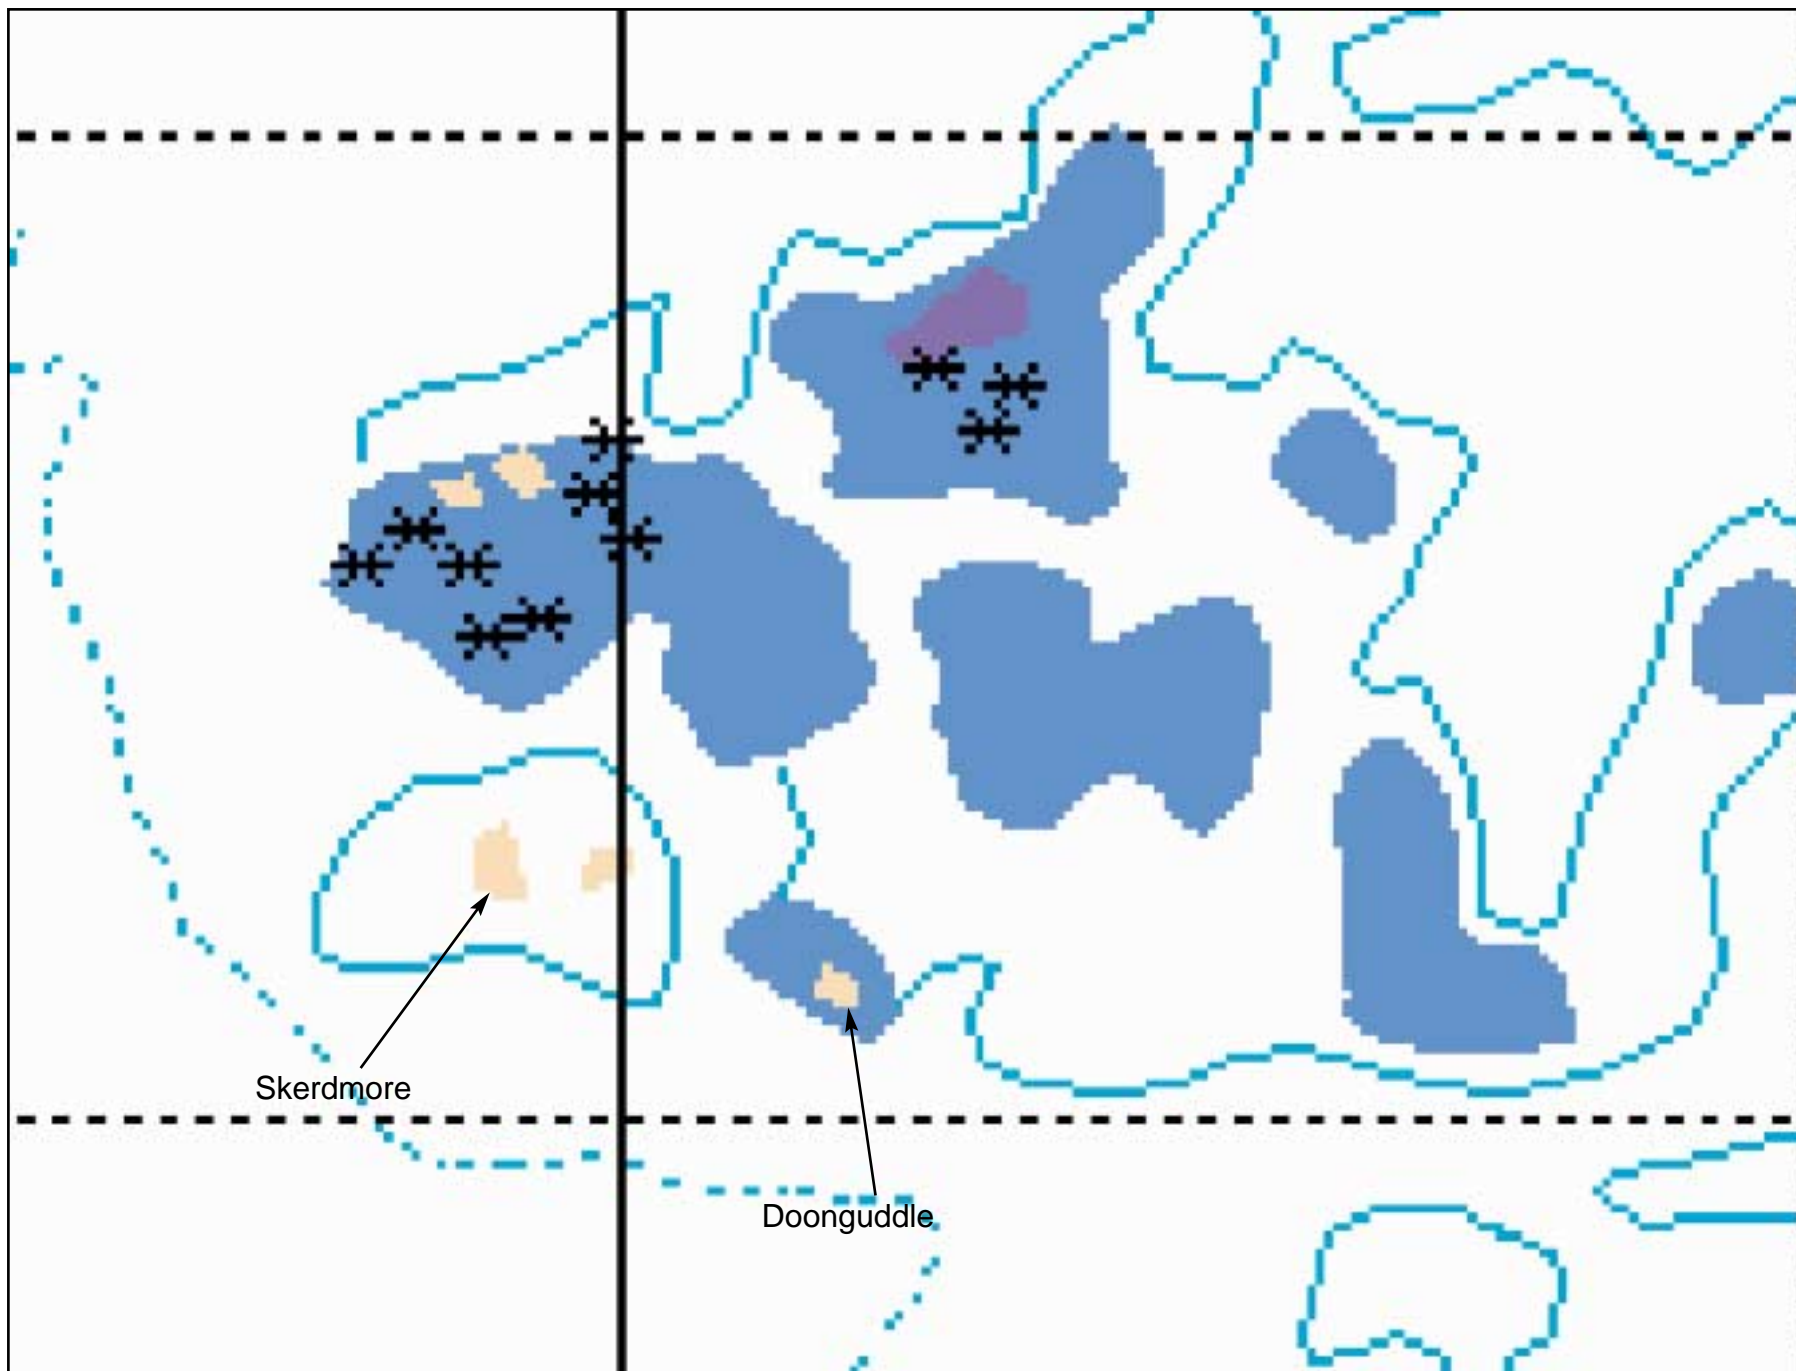
Al no entrar líneas de trayectoria, o el visualizador de vectores del buque, puede que el buque se acercase inadvertidamente demasiado cerca de Skerd Rocks. Esto podía haberse evitado gracias a las posiciones trazadas sistemáticamente en un gráfico de papel.

Extracto de gráfico 5 – Versión ampliada por ordenador del gráfico electrónico de navegación que estaba en uso en el Arosa

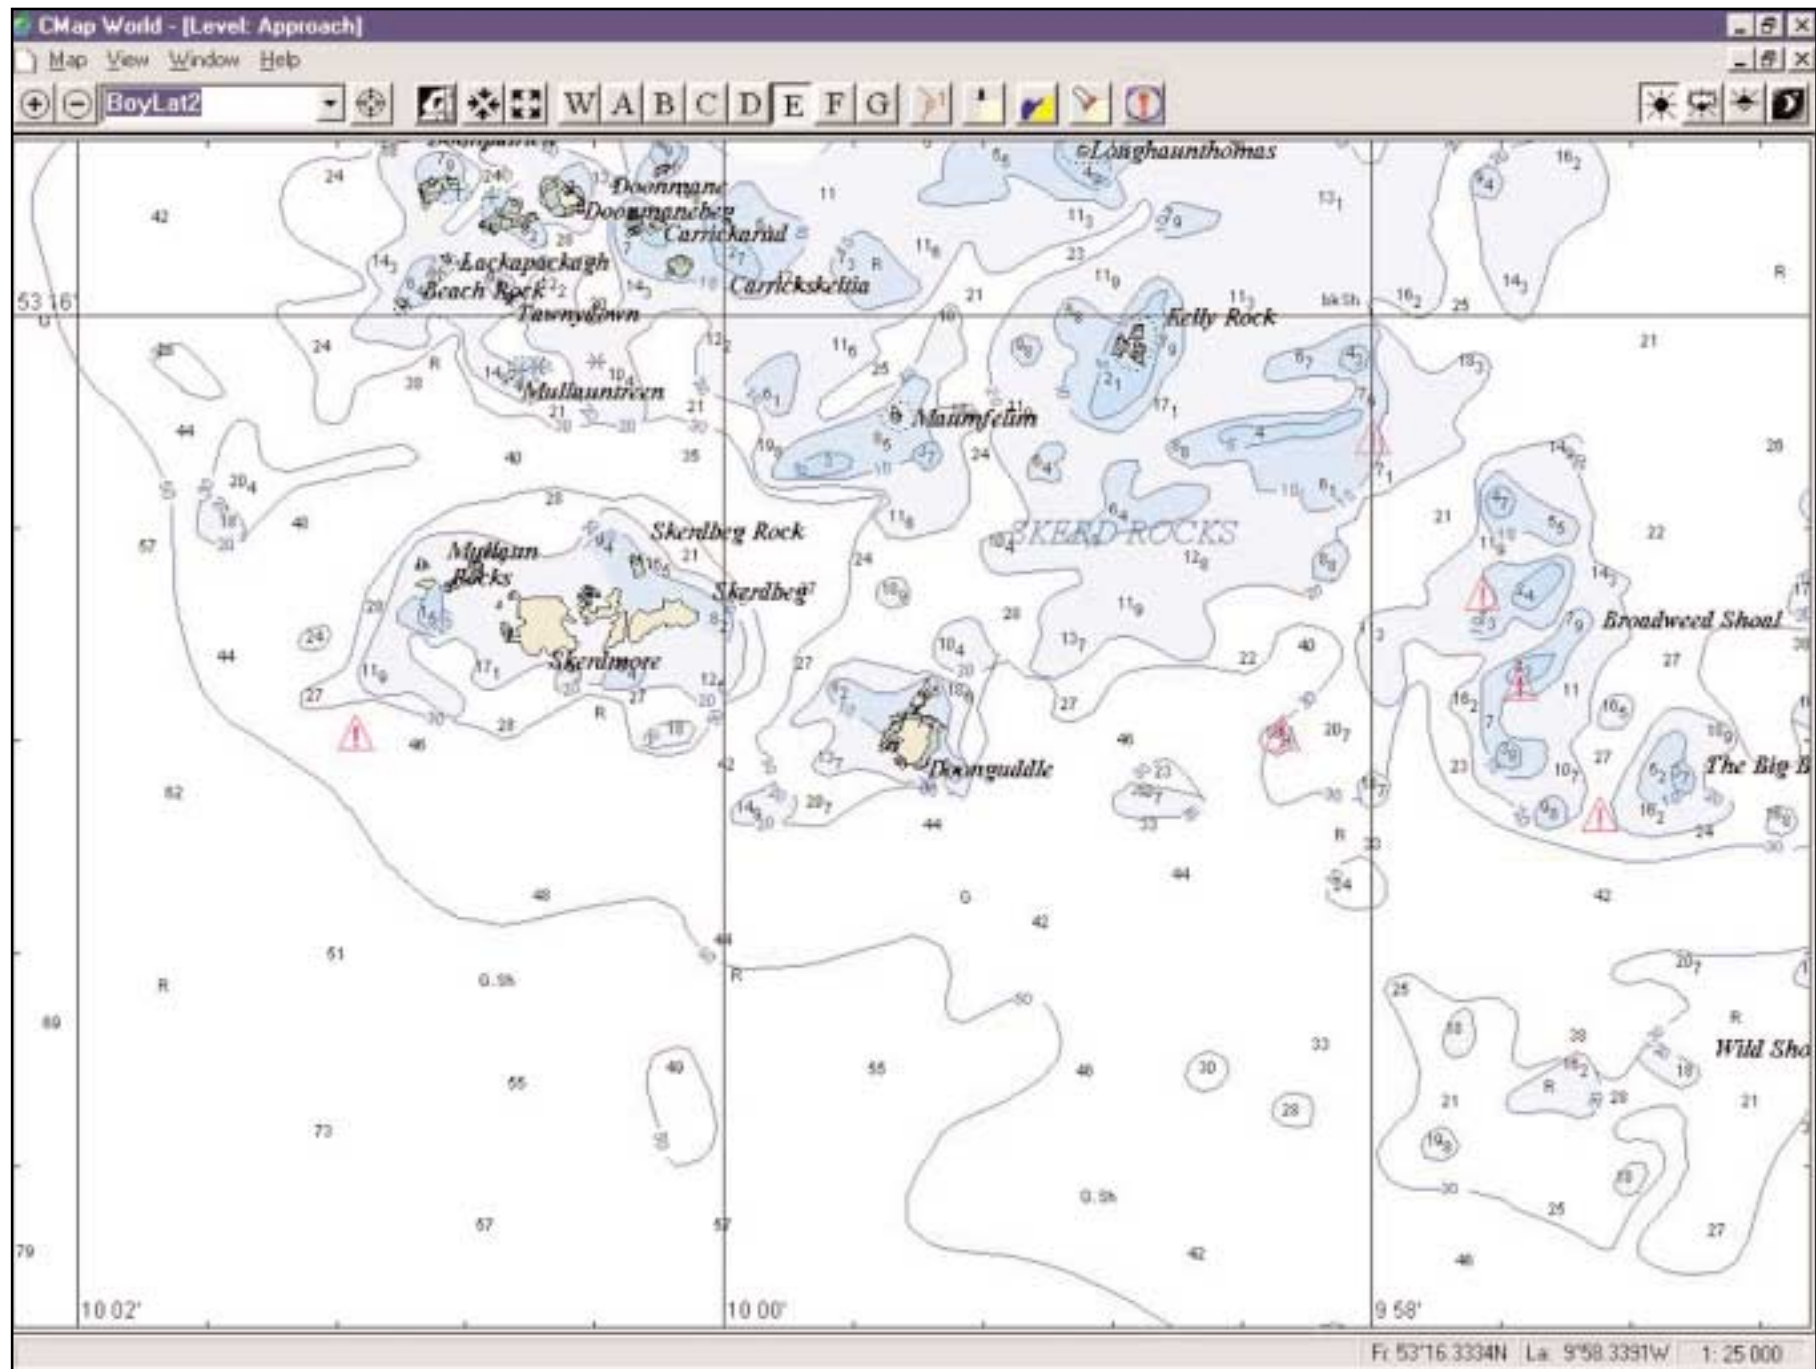
Extracto de gráfico 6 – El gráfico electrónico de navegación C-MAP nuevo

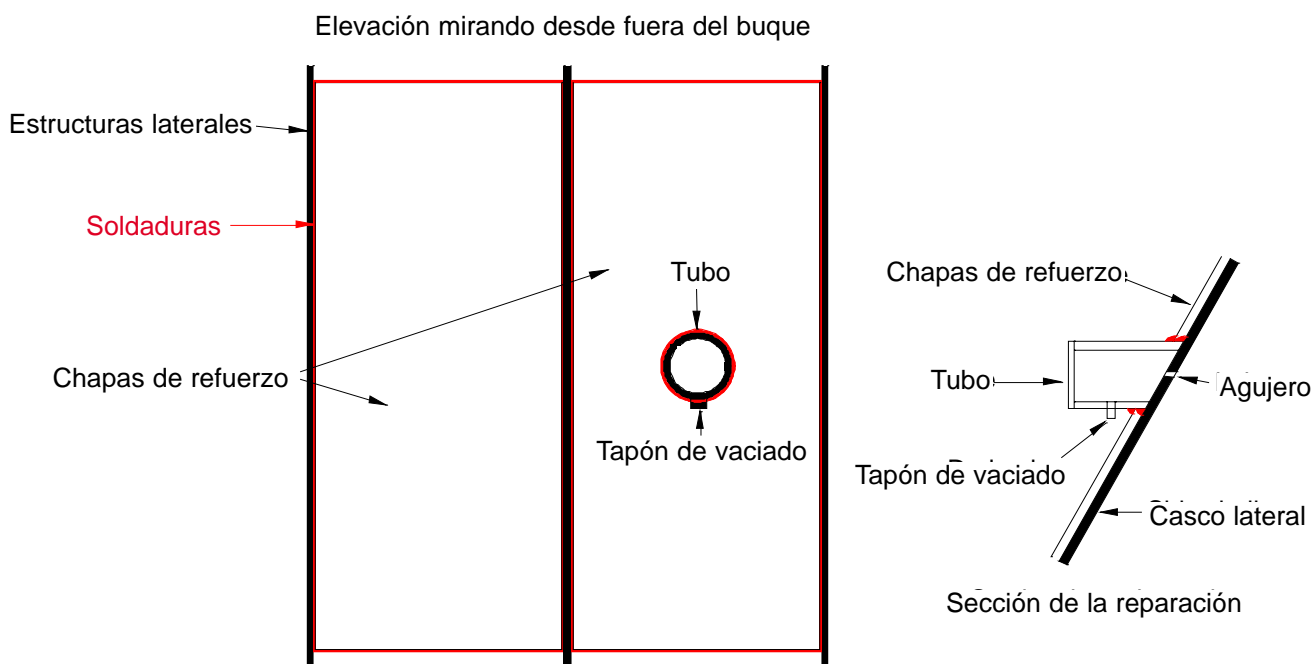
El agujero de la chapa del casco de estribor era del tamaño del dedo de una persona y el área blanda tenía un ancho de la estructura de 0,3m de profundidad. El agujero estaba en el compartimiento congelador de proa de la bodega de pesca. El personal que reparó el buque se encontró con que la tripulación había extraído los paneles de madera de la zona así como el aislamiento de fibra de vidrio y había insertado un tapón de madera y un trapo y no entraba nada más que una gota de agua. Al personal que reparó el barco no le resultó una labor complicada y les llevó dos días.

Esquema de las reparaciones realizadas en el Arosa

Primero se soldó un tubo de metal al interior de la chapa del casco alrededor del agujero. Se selló el extremo del tubo de a bordo. Se podía vaciar el agua del tubo mediante un tapón, que se había insertado en la parte inferior del tubo. A continuación, una chapa de acero de refuerzo, con un agujero cortado en ella de casi el mismo diámetro que el tubo, se soldó a la chapa del casco y alrededor del tubo. La chapa era tan ancha como el ancho de la estructura. Se soldó una segunda chapa de refuerzo al espacio de la estructura de proa del agujero.
