Rail Accident Investigation Branch

**Enquête sur l'incendie qui s'est déclaré à bord
d'une navette poids lourds dans le Tunnel sous
la Manche**

21 août 2006

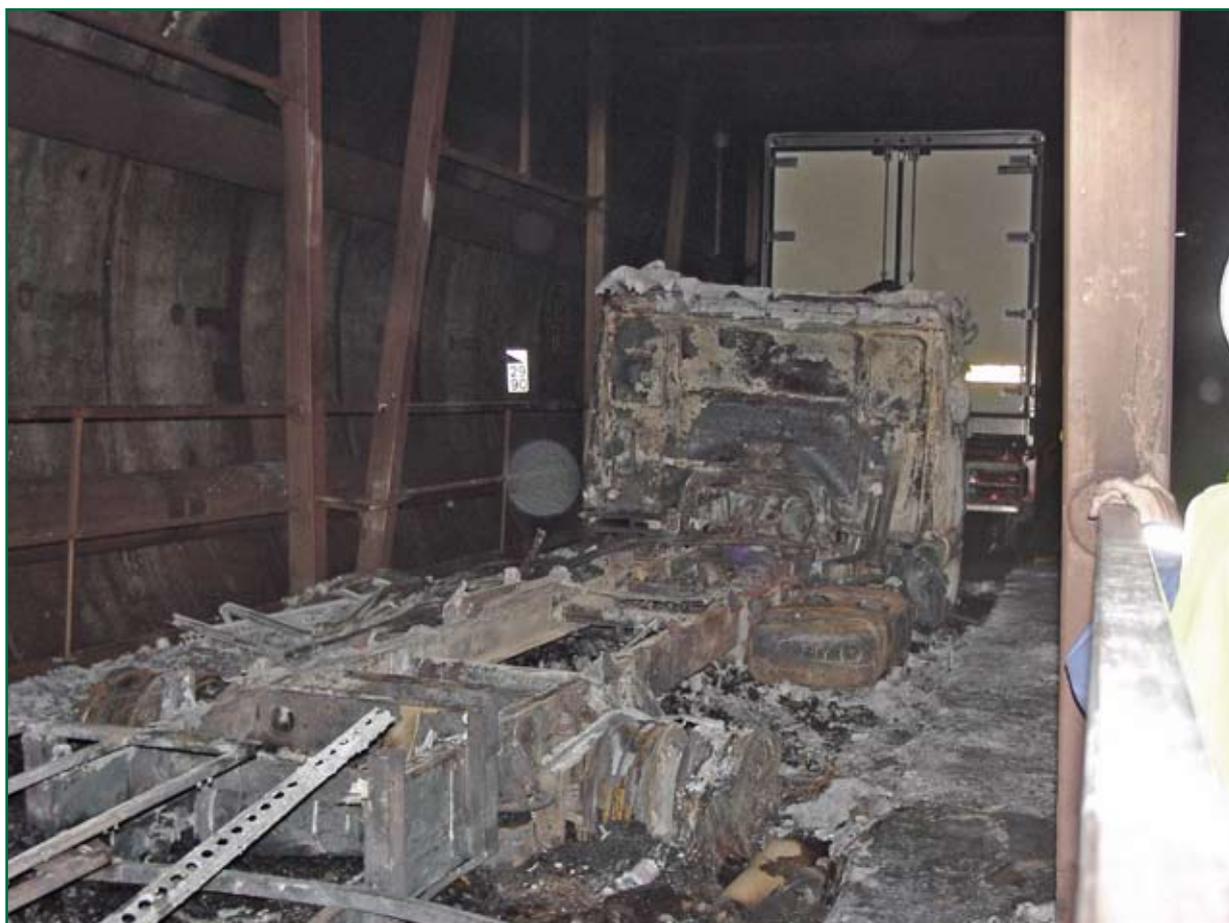
Figure 4 : Poids lourd détruit par l'incendie (sur le site d'origine).

- 48 Le camion sinistré a été détruit par l'incendie (Figure 4). Le revêtement en plastique du groupe frigorifique du camion placé immédiatement derrière a subi des dommages destructifs (Figure 5); le camion placé devant a subi des dommages légers à l'arrière, caractérisés par la déformation de la plaque d'immatriculation, des feux arrière et du garde-boue (Figure 6).

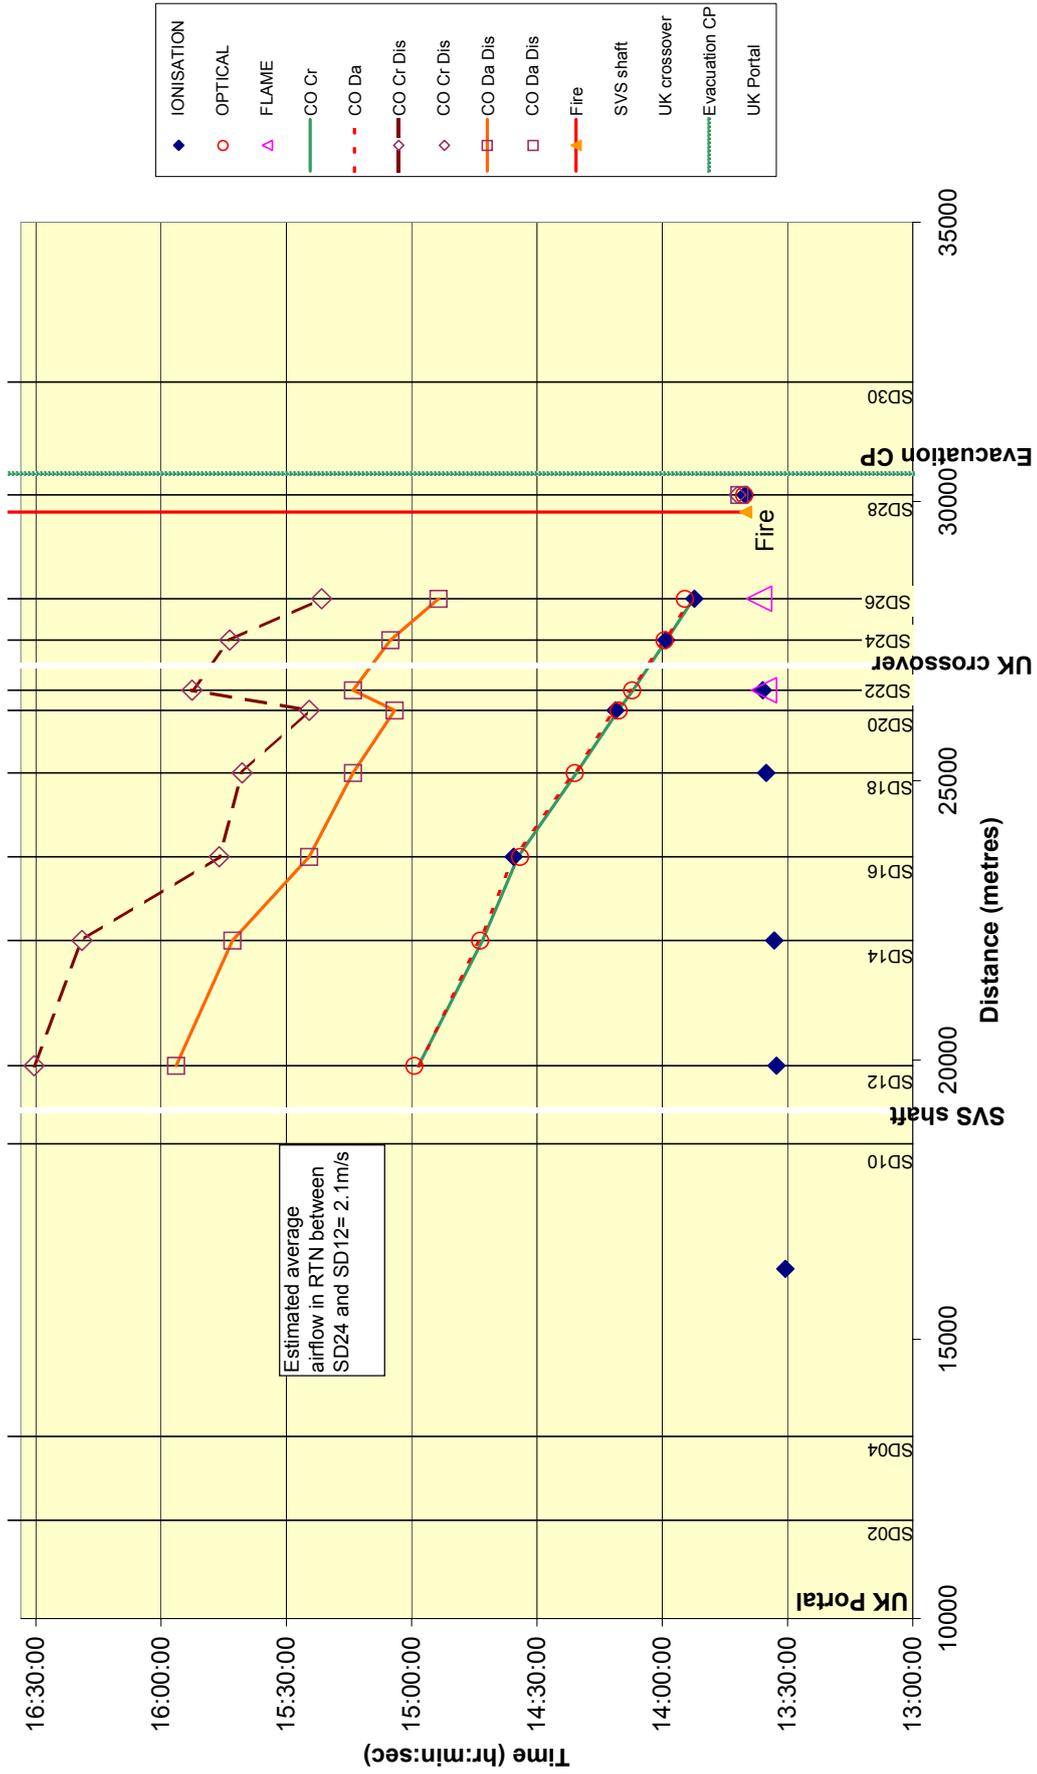
Figure 10 : Graphique montrant la séquence d'activation des détecteurs d'incendie

- 137 Une minute après l'arrêt de la navette, de la fumée et d'importants niveaux de CO ont été détectés à la station SD28. Cela prouve que la fumée a été poussée vers l'avant de la navette par le flux d'air résiduel une fois qu'elle s'est arrêtée.

- 138 Toutes les stations de détection situées entre le lieu de l'incendie et le puits de ventilation de Shakespeare Cliff ont enregistré la présence de fumée et de monoxyde de carbone entre 13:50 h et 14:58 h, alors que le bouchon de fumée et d'autres produits de combustion était aspiré le long du tunnel dans le puits de ventilation sous l'effet du SVS.
- 139 La dispersion du monoxyde de carbone s'est concrétisée par une réduction de sa concentration en dessous du niveau dangereux environ une heure plus tard, la dispersion étant totale après 30 minutes supplémentaires.
- 140 Le déclenchement enregistré des détecteurs correspond donc au déplacement de la navette et aux flux d'air associés dans le tunnel.
