Rapport d'enquête sur le chavirement et le naufrage du bateau de pêche

***Chelaris J (GU323)***

Banc de la Schôle (près d'Alderney)

**Rapport No 7/2004  
Juillet 2004**

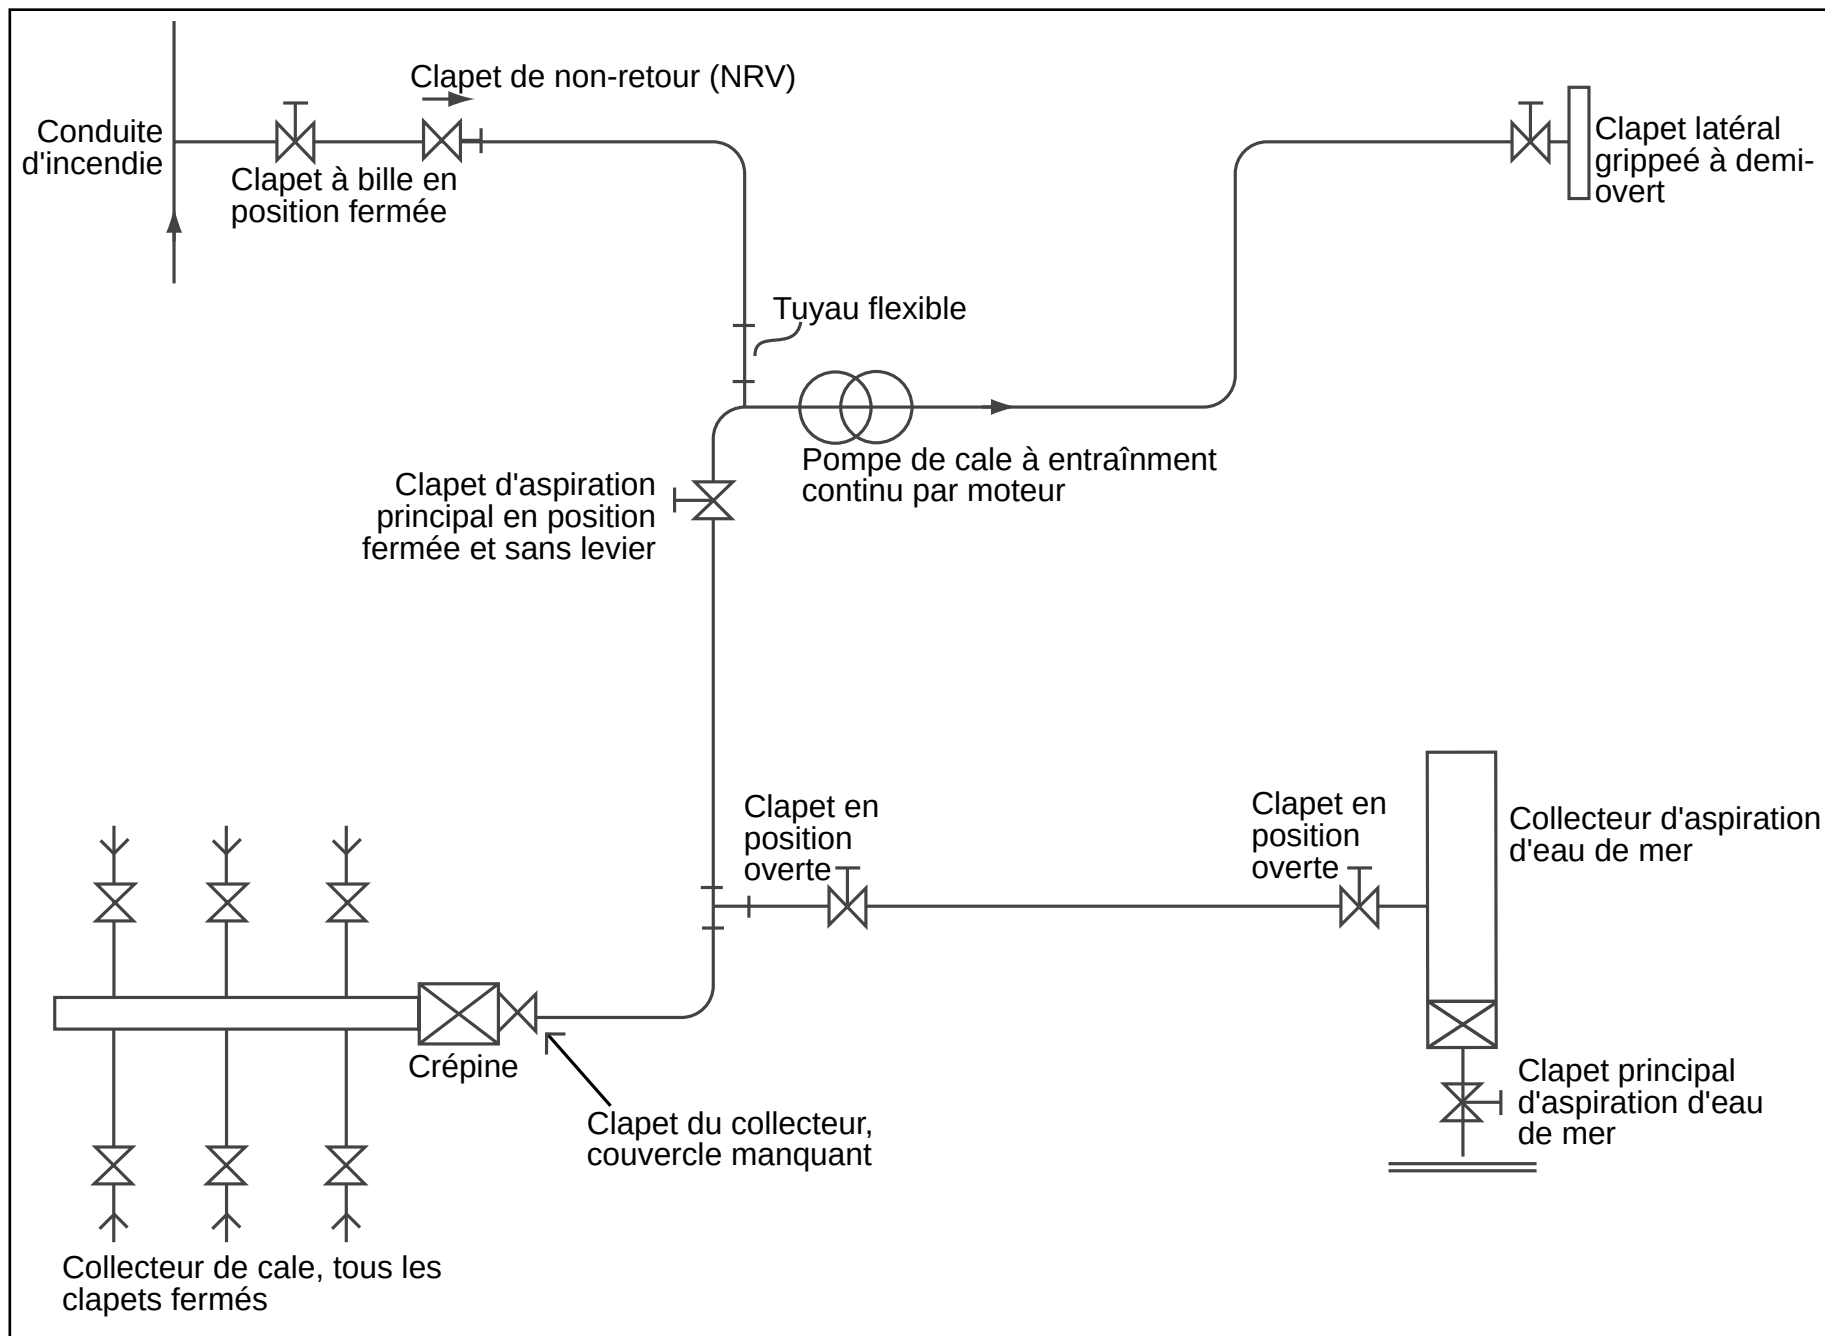
Diagramme schématique de la tuyauterie d'assèchement

Le schéma synoptique (**figure 4**) montre l'agencement des installations d'assèchement des cales telles qu'elles ont été trouvées, et il s'avère que celles-ci étaient totalement inefficaces au moment de pomper. Seule l'une des pompes aspirantes de la cale à poisson était propre lors du test. L'épurateur sur le compartiment du gouvernail avait été coupé et reposait à côté, sur le sol. Durant le contrôle, il s'est avéré que certaines parties de la tuyauterie étaient bouchées, ce qui peut être une bonne indication sur les conditions des autres éléments du système.

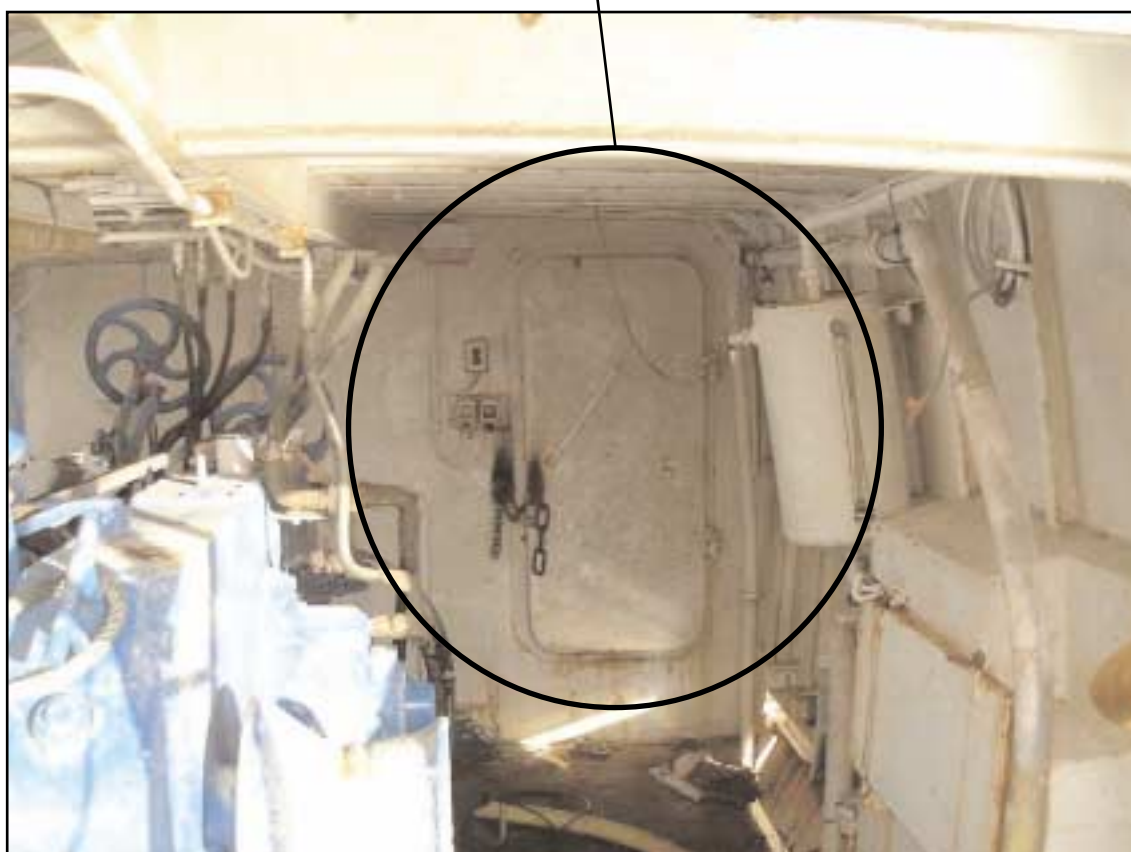
Figure 5

Porte de coursive à tribord

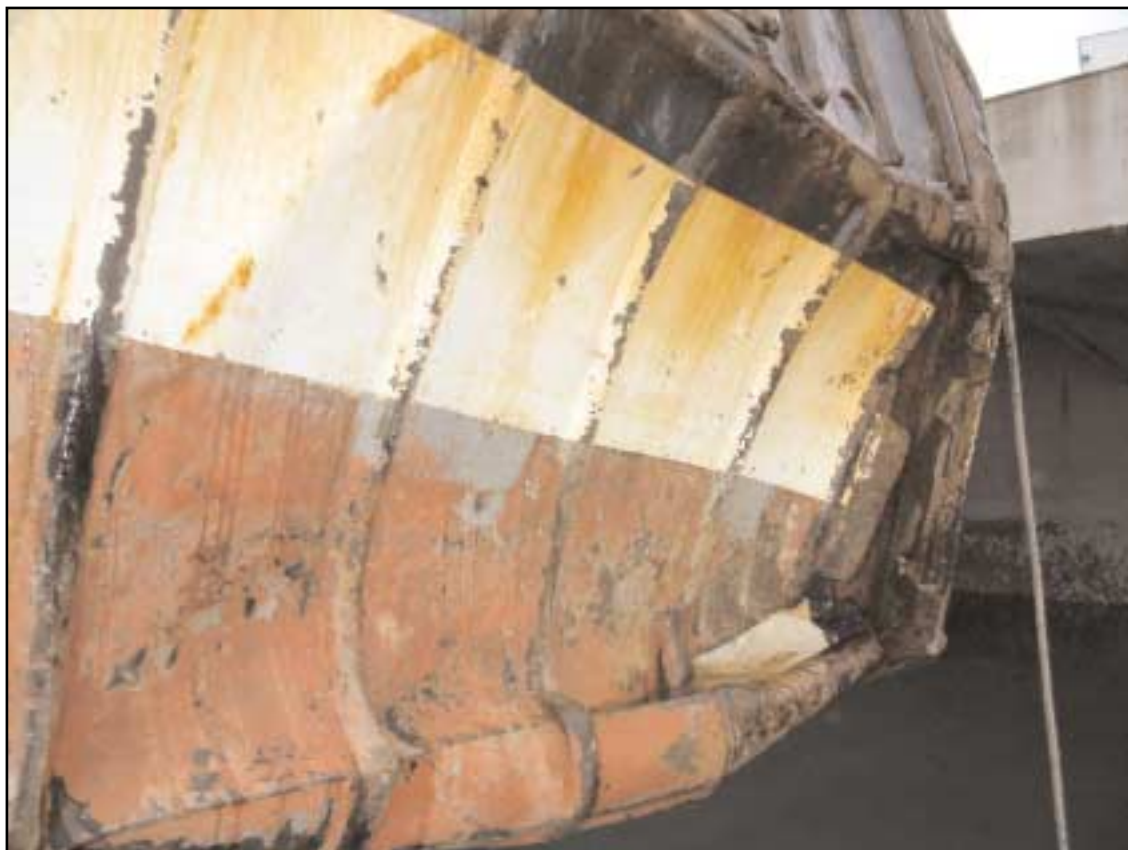
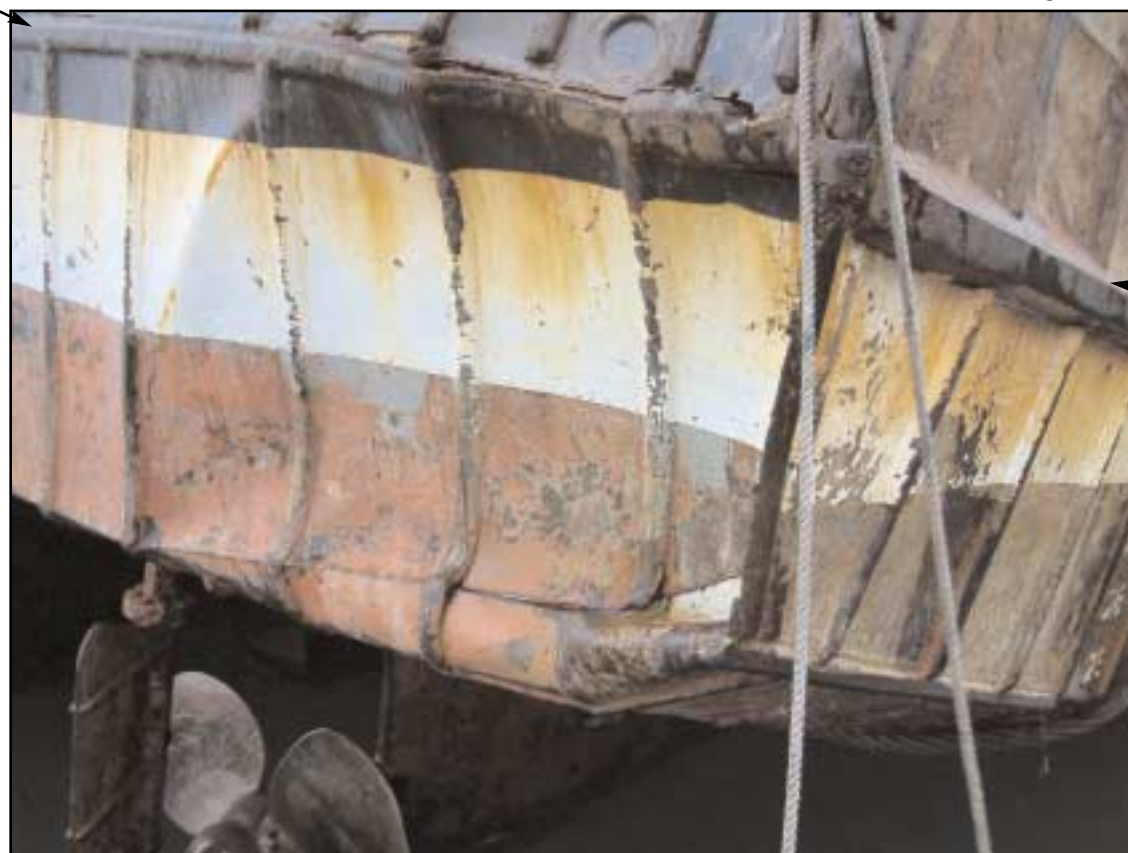
Figure 8a

Domage côté tribord du tableau

Les dégâts de la poupe sont substantiels (**voir figure 8**). Le joint de soudage du dessous de la coque est également fendu dans la direction de la partie endommagée. La première expertise sous-marine a montré des traces de corrosion dans la zone endommagée, alors que celle-ci ne reposait sur le fond que depuis deux jours. Après le renflouement, une inspection de l'intérieur a montré des preuves de corrosion près du ballast solide sur le tribord arrière du réservoir à combustible. La structure interne de la traverse consistait seulement en une barre en équerre de 30 mm et de goussets de barrot en haut et en bas. Cependant, le test d'épaisseur de la traverse, dans sa globalité, n'a mis en lumière aucune corrosion ou épaisseur de placage réduite.

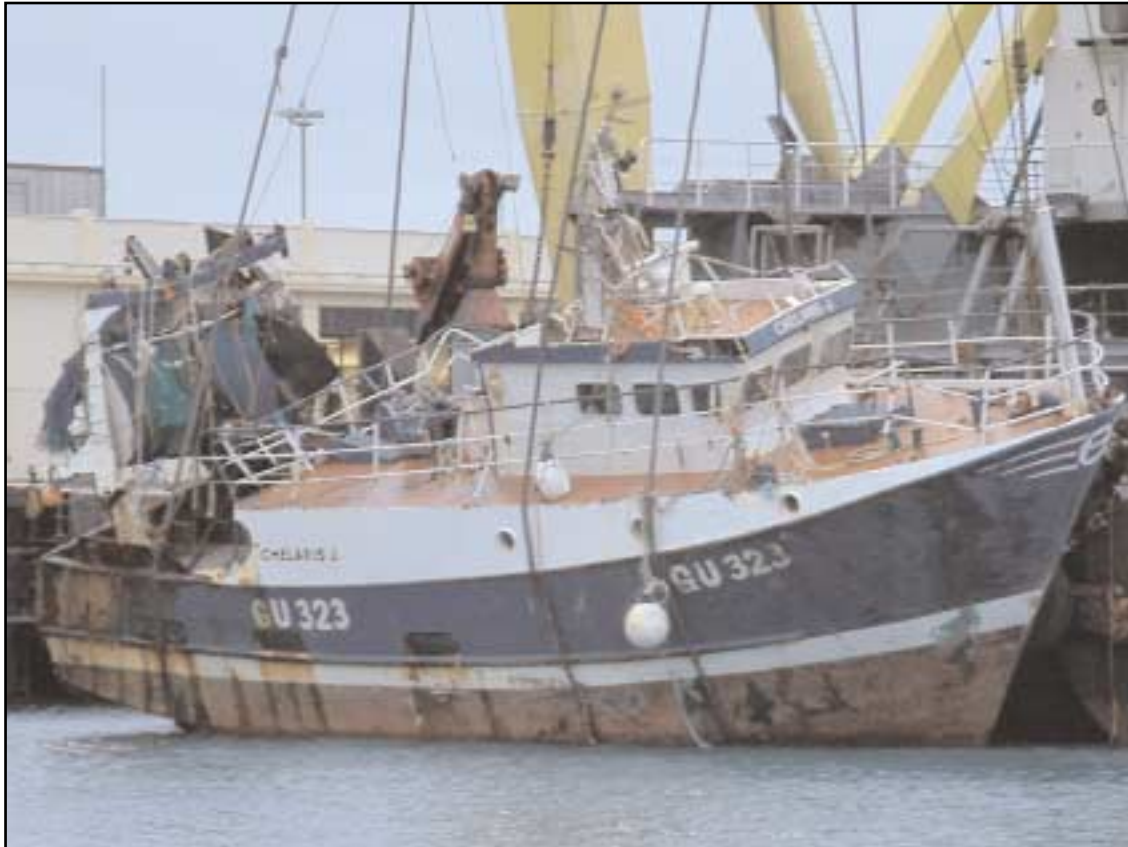
Figure 8c

Côté tribord

La collision a été considérée comme une cause possible du dommage, mais la présence d'aucun navire ou sous-marin n'a été reportée dans la zone au moment du naufrage. De plus, d'autres dégâts, dus au contact du métal contre métal et prouvant qu'une collision aurait eu lieu n'ont pas été trouvés (**voir figures 8c et 8d**).

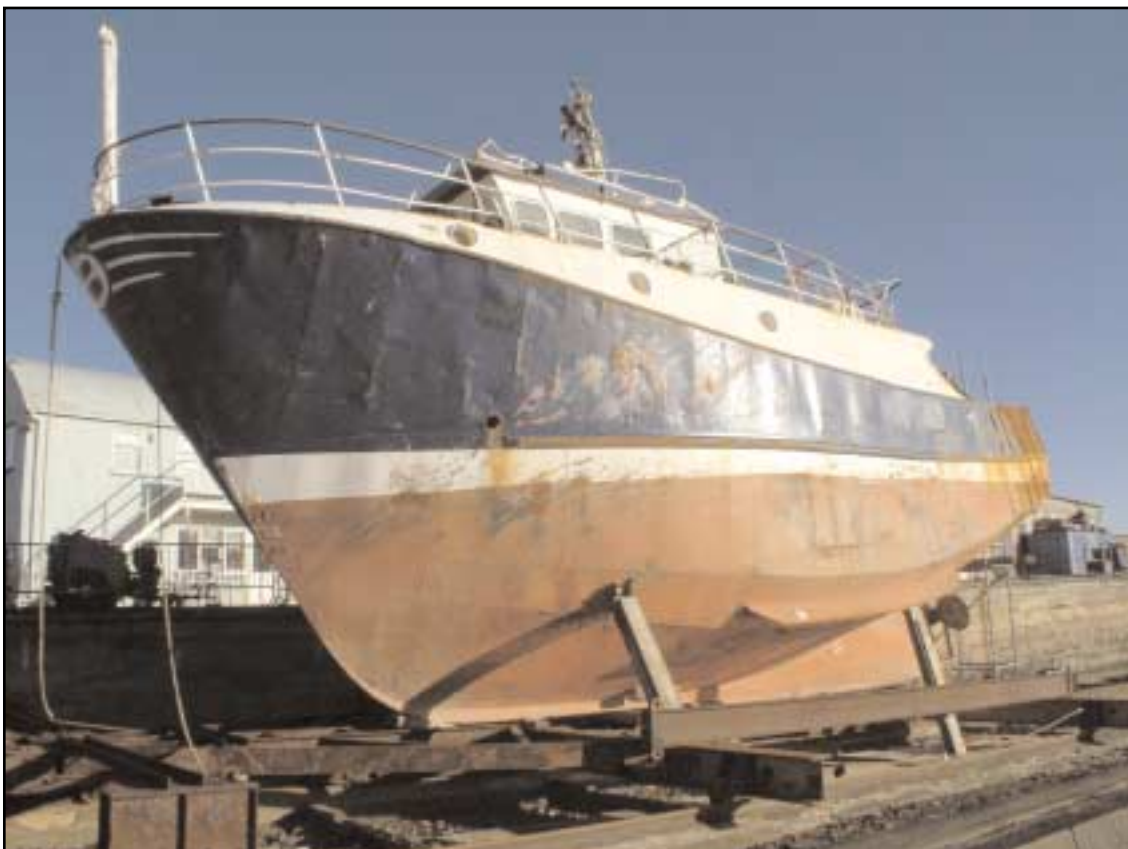
Figure 8d

Côté bâbord (raclures dues au renflouage)

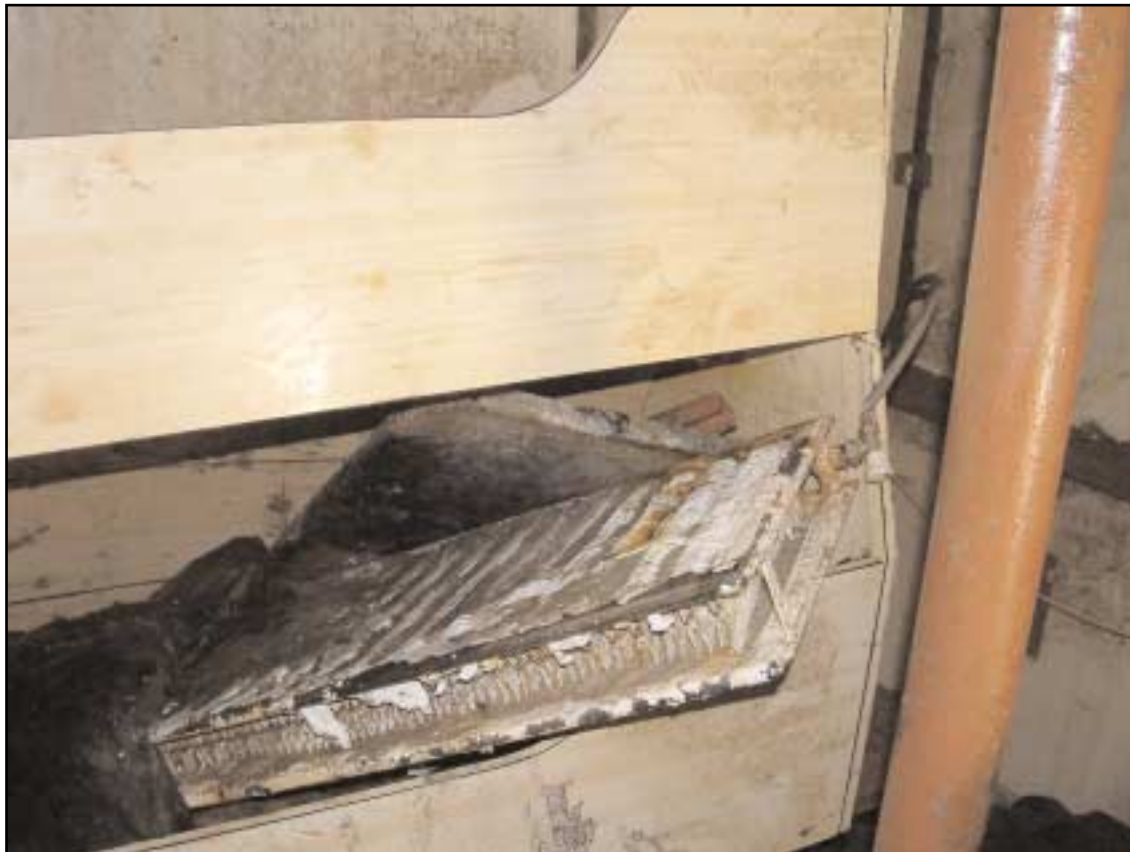
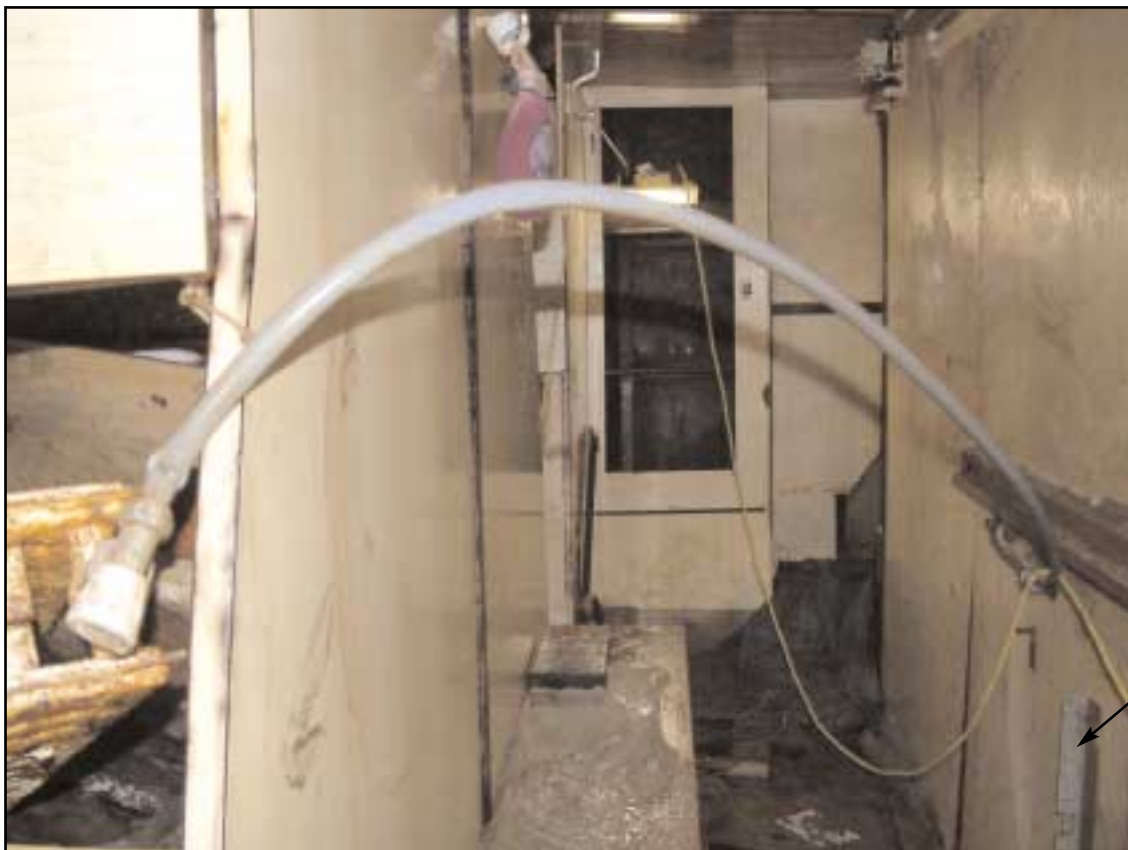
Figure 9a

Position du radiateur après chavirage

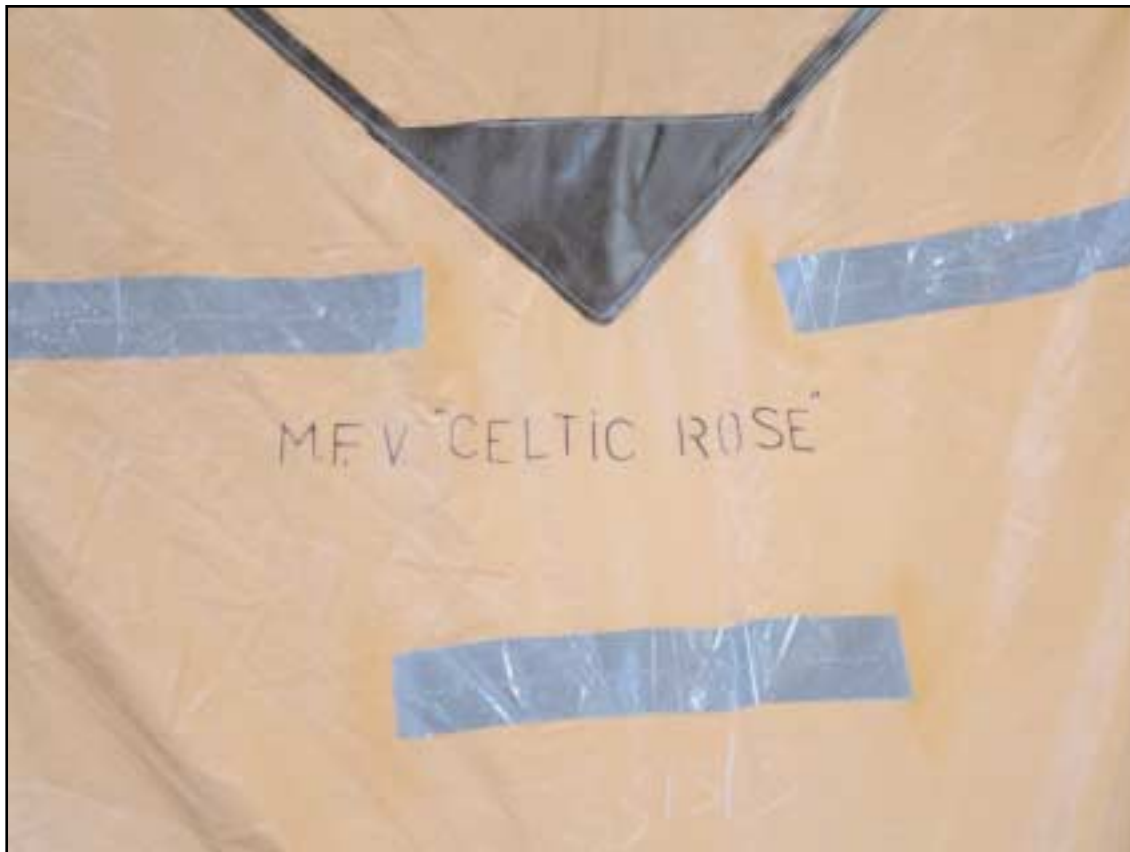
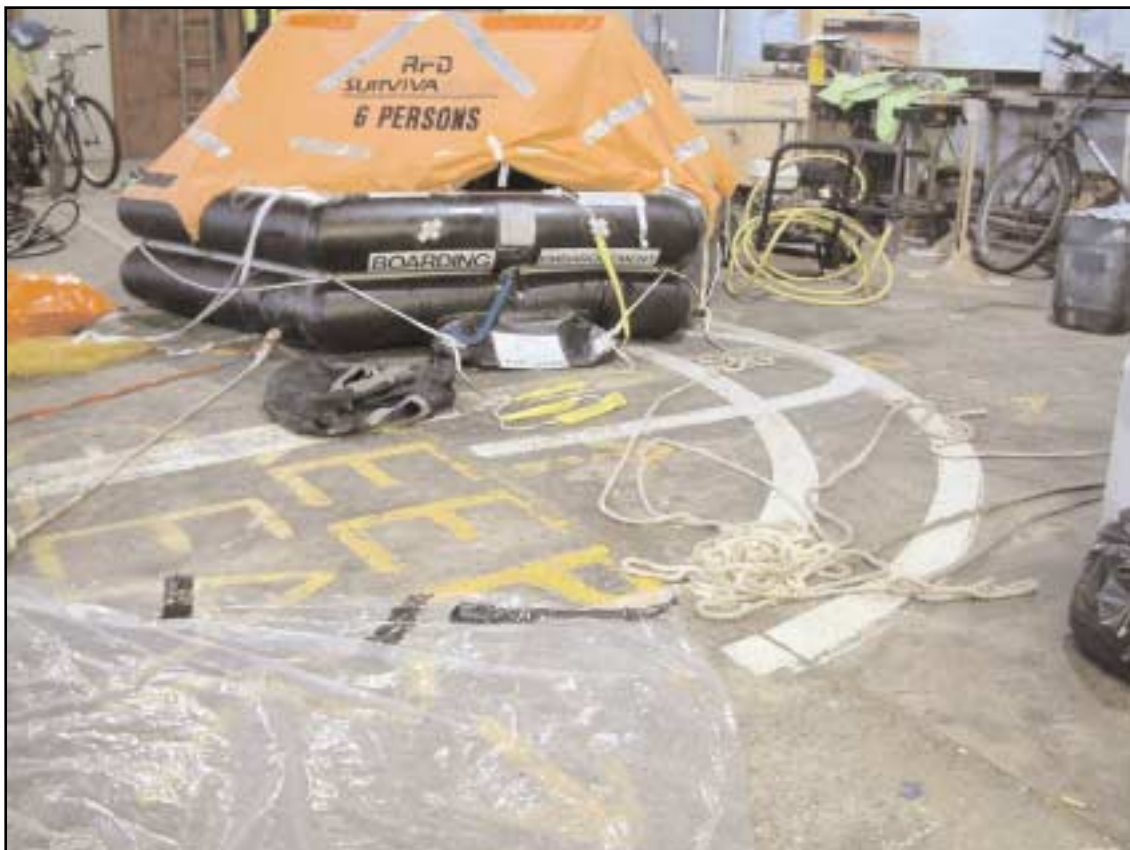
Figure 12a

Le radeau de sauvetage a été examiné avec soin au port de St Peter (**voir figure 12**). Toutes les lignes associées étaient emmêlées. La bosse était endommagée et usée. La ligne de l'ancre flottante était également endommagée, mais cette dernière était toujours rattachée au radeau de sauvetage. Le nom « MFV *Celtic Rose* » apparaissait encore sur le canot. Le journal d'entretien a été récupéré, avec la mention que le radeau avait été révisé en février 2002. Le journal portait également le nom de « MFV *Celtic Rose* ». Ce type de radeau de sauvetage doit être inspecté annuellement.

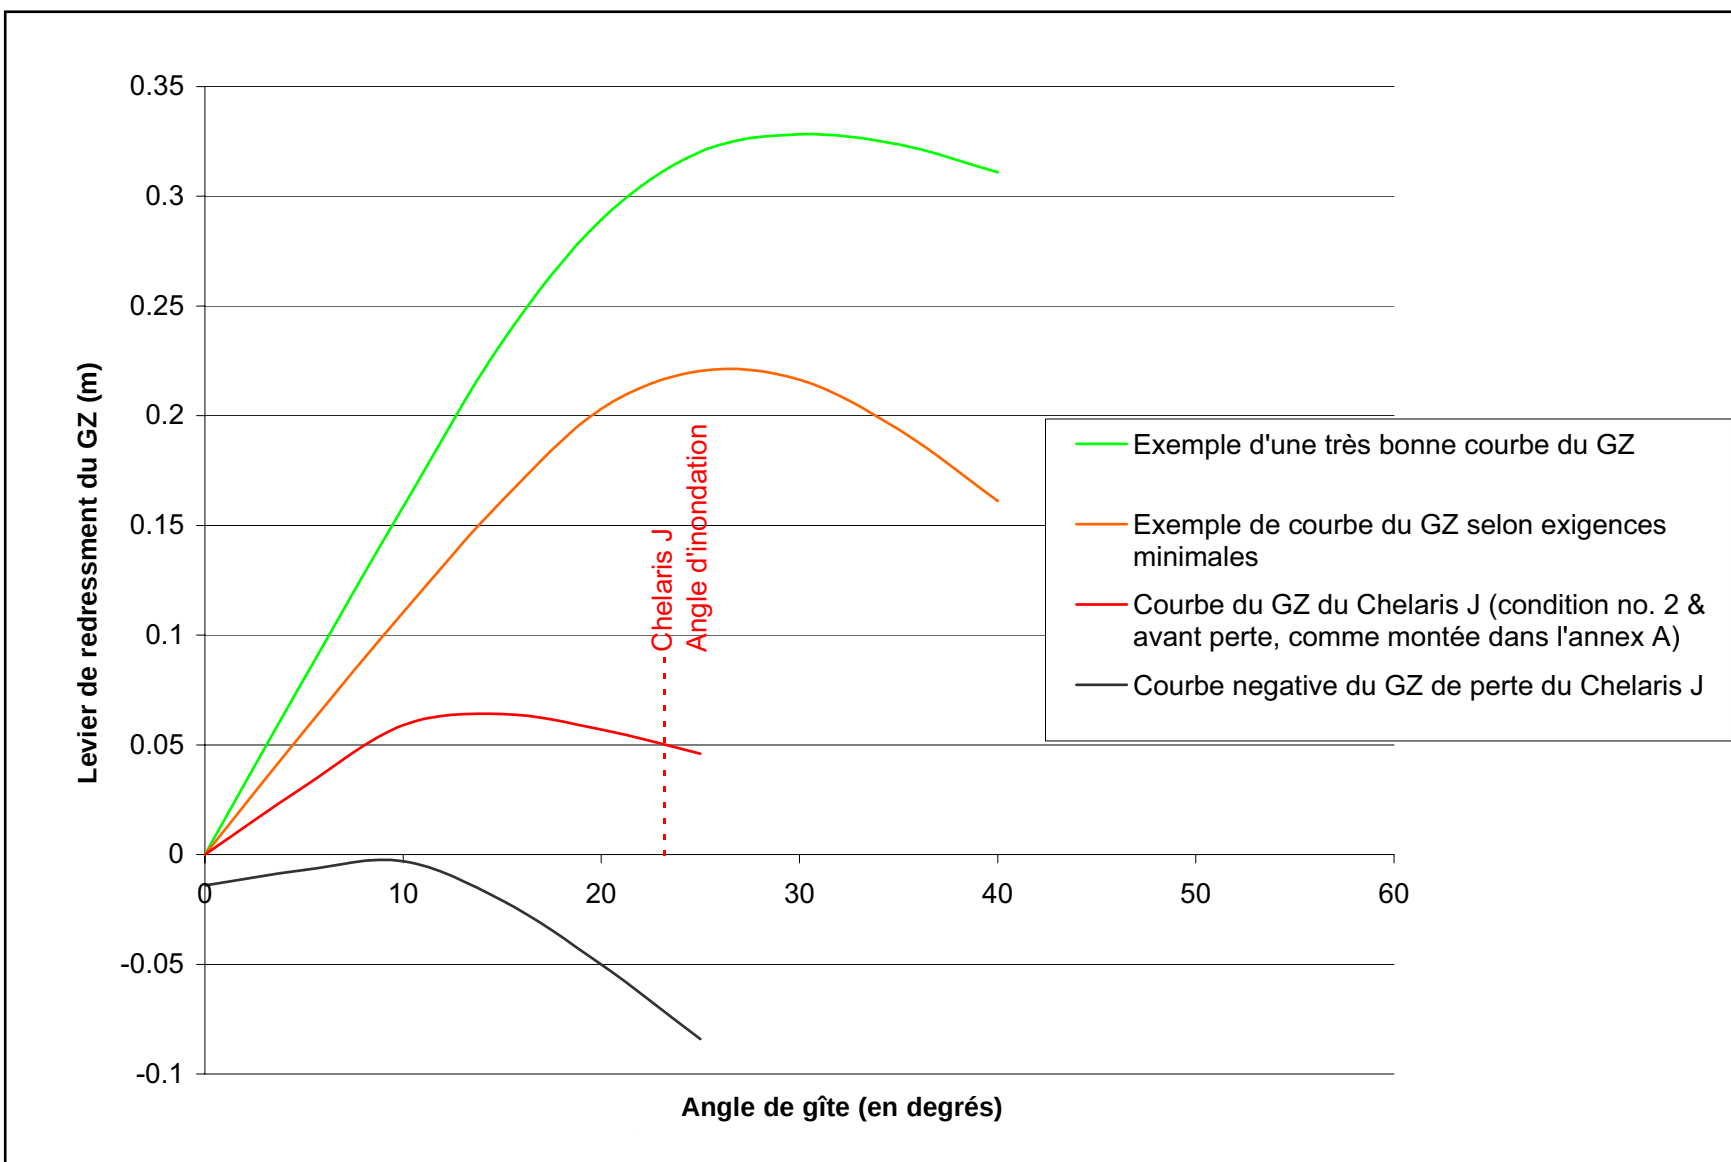
Figure 13

Le tableau 1 de l'**annexe A** indique que le *Chelaris J* ne répondait pas aux exigences de stabilité établies par les Règles de 1975 sur les navires de pêche (clauses de sécurité), SI 1975 330, dans aucune des conditions standards. La condition 2 (départ du port avec 100 % de denrées consommables, 3,5 tonnes de glace et 4 membres d'équipage) était certes la meilleure pour la haute mer, mais elle est pourtant bien au-dessous des exigences standards. La **figure 13** comprend quatre courbes de GZ pour les navires de pêche. La première est un exemple de courbe avec une bonne marge de sécurité. L'exemple suivant est une courbe de GZ qui répond de justesse aux exigences détaillées dans la section 6 de l'**annexe A**. La courbe suivante est celle du *Chelaris J*, condition 2. On peut remarquer que l'aération de la salle des machines est immergée à guère plus de 20° d'inclinaison, provoquant une inondation et une frappante cassure de la courbe de GZ. Il s'avère également que la condition 2 est très similaire à celle qui a immédiatement précédé le naufrage. La dernière courbe de GZ est celle d'une condition de naufrage, due au partage du chargement entre les poulies du chalut 70:30 à tribord, en plus de 0,1 tonne d'eau dans la salle des machines et les cales d'entreposage du poisson et 0,1 tonne d'eau sur le pont arrière. Le dernier bras de levier de redressement n'est jamais positif, ce qui indique que le *Chelaris J* aurait chaviré.

L'étude de stabilité a démontré que le *Chelaris J* avait une stabilité très mauvaise, aussi, pourquoi n'a-t-il pas chaviré plus tôt ? L'un des facteurs peut être l'effet des bastingages et des abris arrières de la cloison étanche. En réalité, ceux-ci auraient fourni un bras de levier de redressement supplémentaire, permettant d'améliorer la stabilité temporairement, mais seulement tant que le navire n'était pas remis à un degré d'inclinaison plus grand que le degré d'immersion du pont, après quelques secondes.

Comparaison de courbes GZ pour bateau de pêche

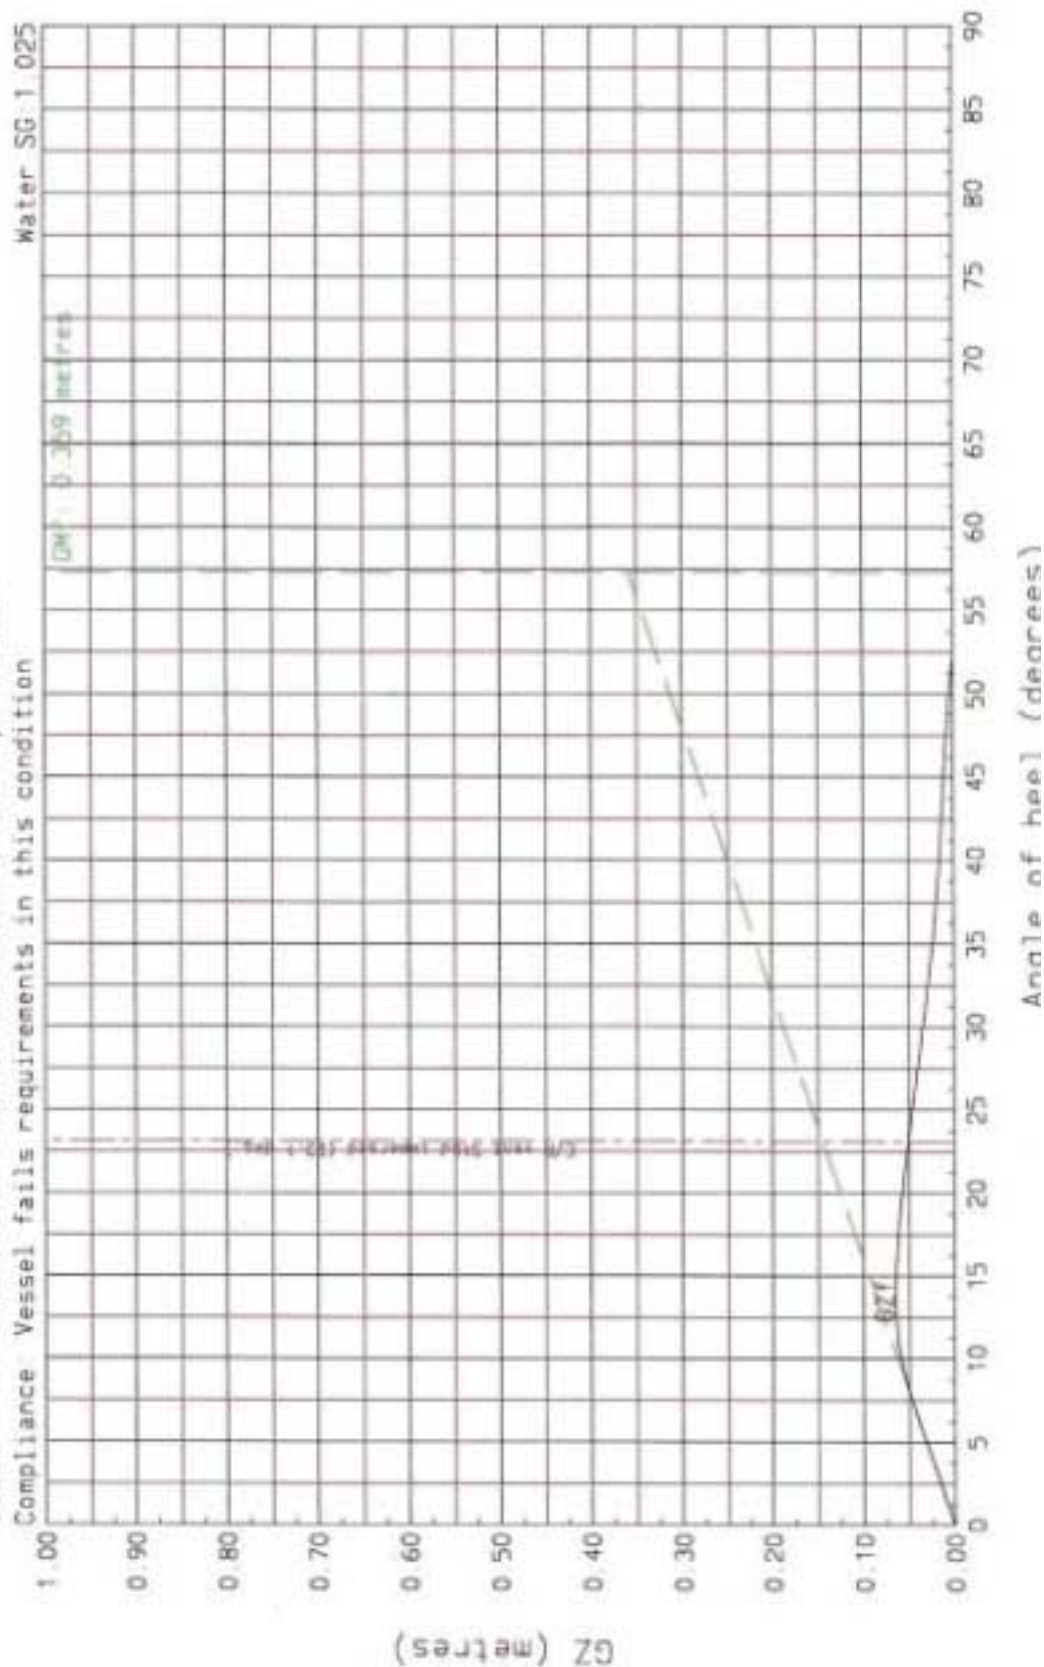
L'analyse de la stabilité indique que le navire avait déjà des réserves de stabilité très basses avant que l'accident ne se produise. Néanmoins, la réserve était suffisante pour suggérer qu'un facteur additionnel ou qu'une combinaison de facteurs étaient nécessaires pour que l'accident survienne, étant donné que la condition de charge indiquait un navire fonctionnant à régime stable, cependant marginal.

Condition : Vessel condition immediately prior to accident  
 State : Intact inc. shelterdeck volume, exc. W/H volume  
 Compliance : Vessel fails requirements in this condition

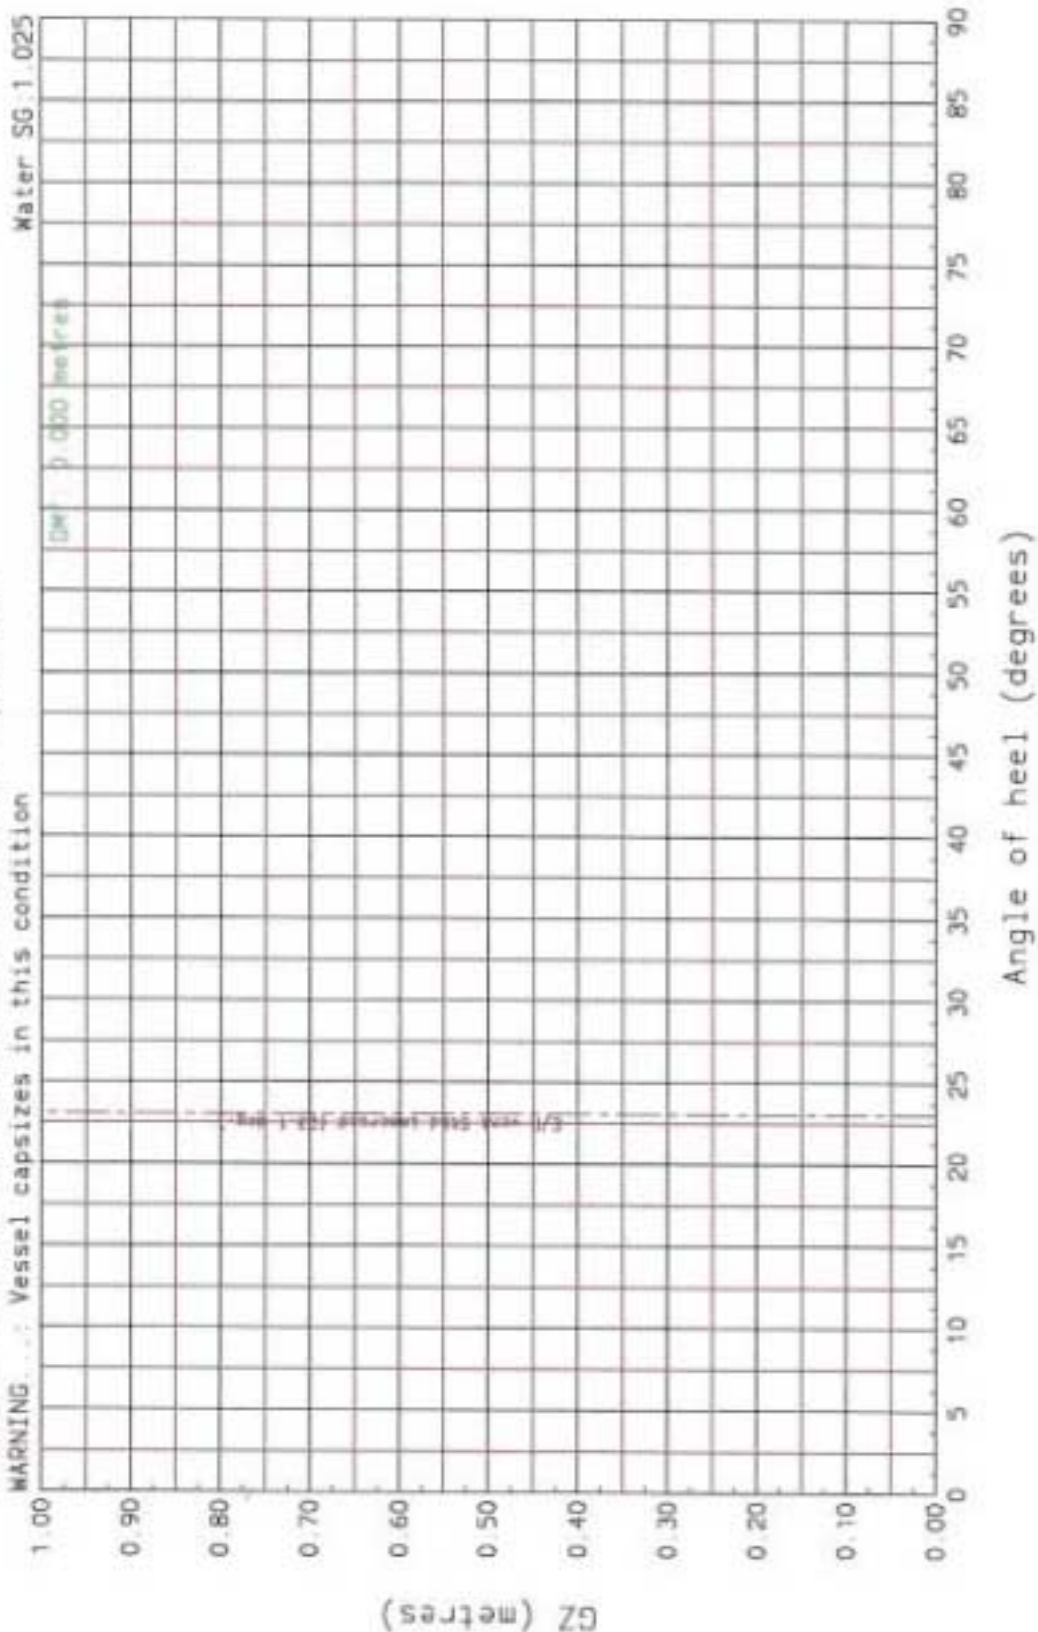
Les données de stabilité calculées dans ces conditions indiquent qu'avec une stabilité du navire déjà faible, ces facteurs seuls auraient été suffisants pour faire passer le navire d'un régime stable à instable, déclenchant ainsi le chavirage et la perte.

Condition : Accident inc 70:30 trawl block load, aft deck and bilge water  
 State : Intact inc shelterdeck volume, exc W/H volume  
 WARNING : Vessel capsizes in this condition
