NGHIÊN CỨU TRƯỜNG HỢP ĐIỂN HÌNH HƯ HỎNG
MẶT ĐƯỜNG TŨM ĐỘT TẠI ĐẮC LẮC

ĐƯỜNG EA SOUP

SEACAP 24

Tháng 8 năm 2008

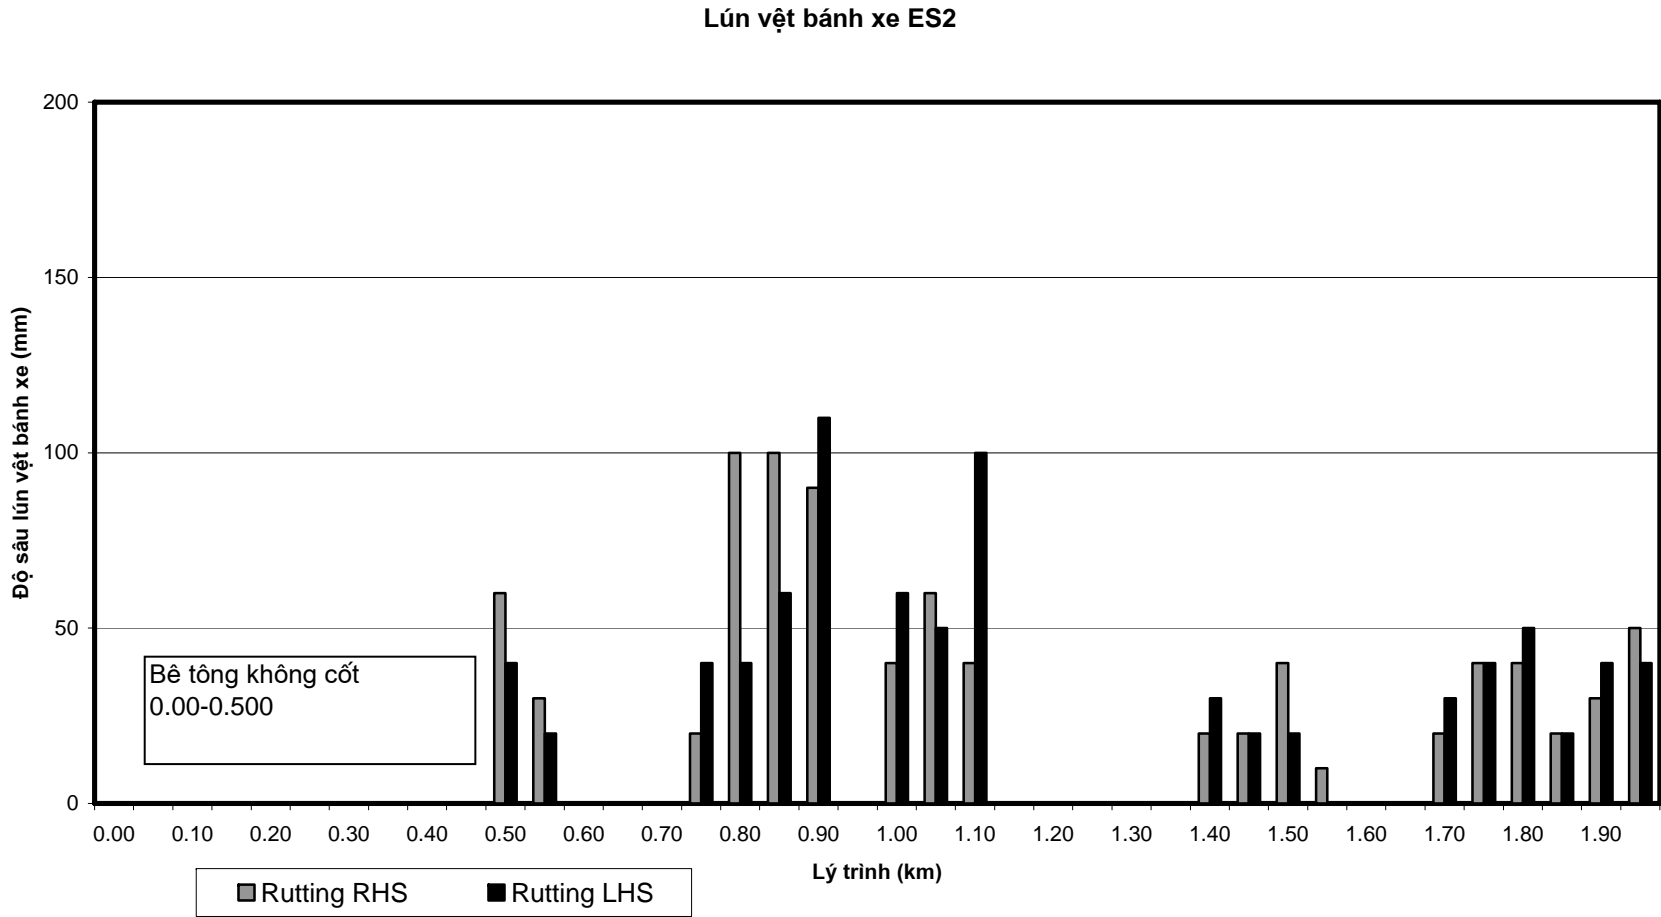
Hình 2 Độ sâu vết lún bánh xe km 0.000- 2.000

Các tờ tóm tắt khảo sát bằng mắt thường được trình bày trong Phụ lục B cùng với mô tả tóm tắt lập thành bảng. Hình 2 và 3 trình bày độ sâu lún vệt bánh xe đã đo như một phần của quy trình khảo sát bằng mắt thường.

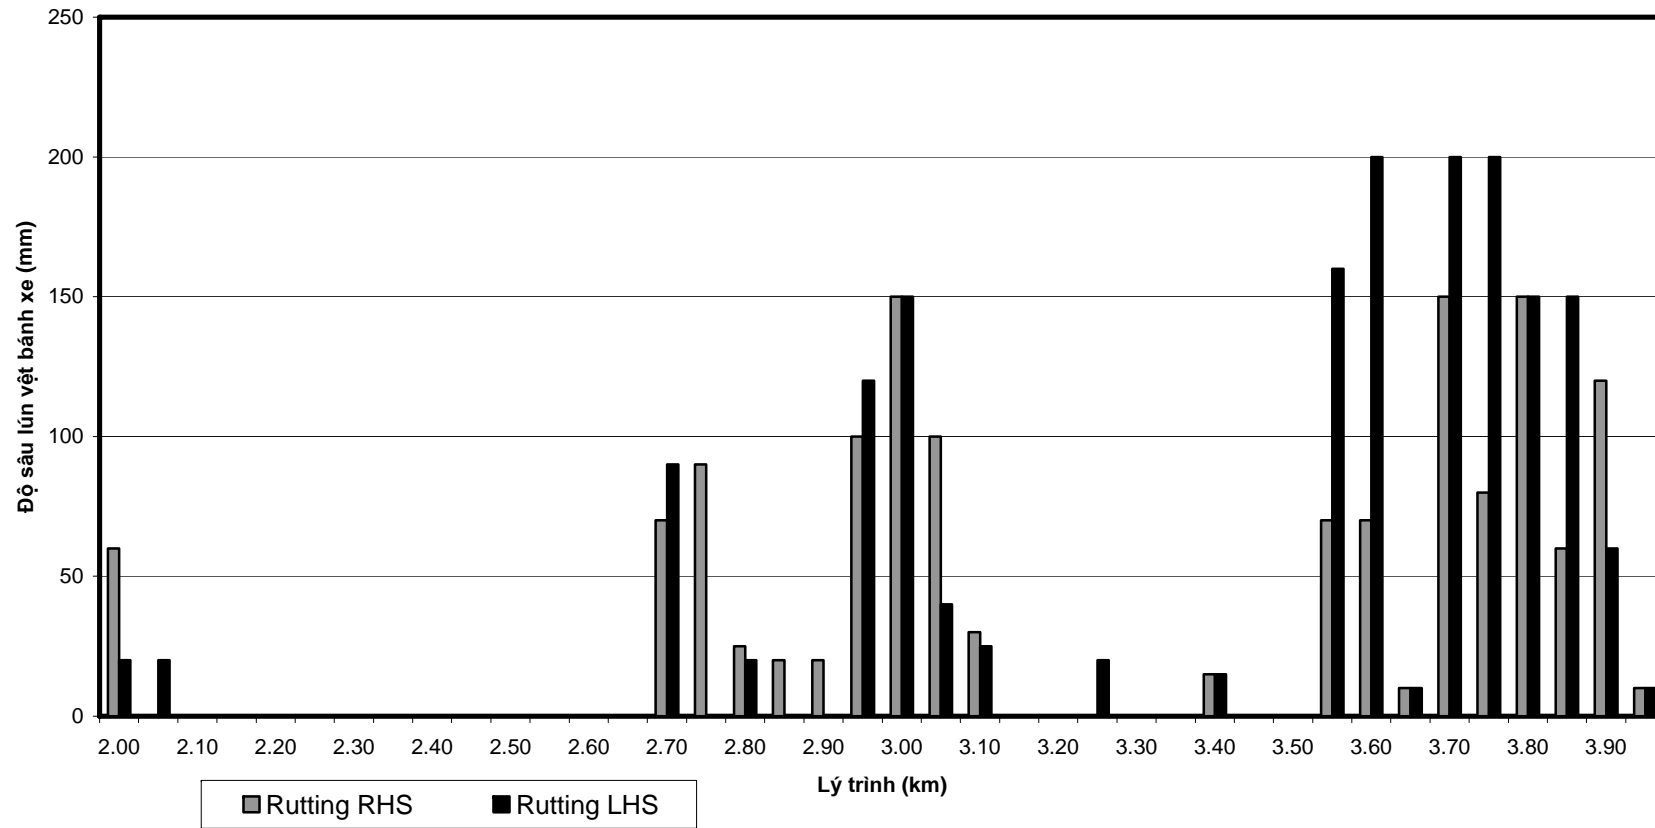
Hình 3 Độ sâu Vết lún Bánh xe từ km 2.000- 4.000

Lún vết bánh xe ES3

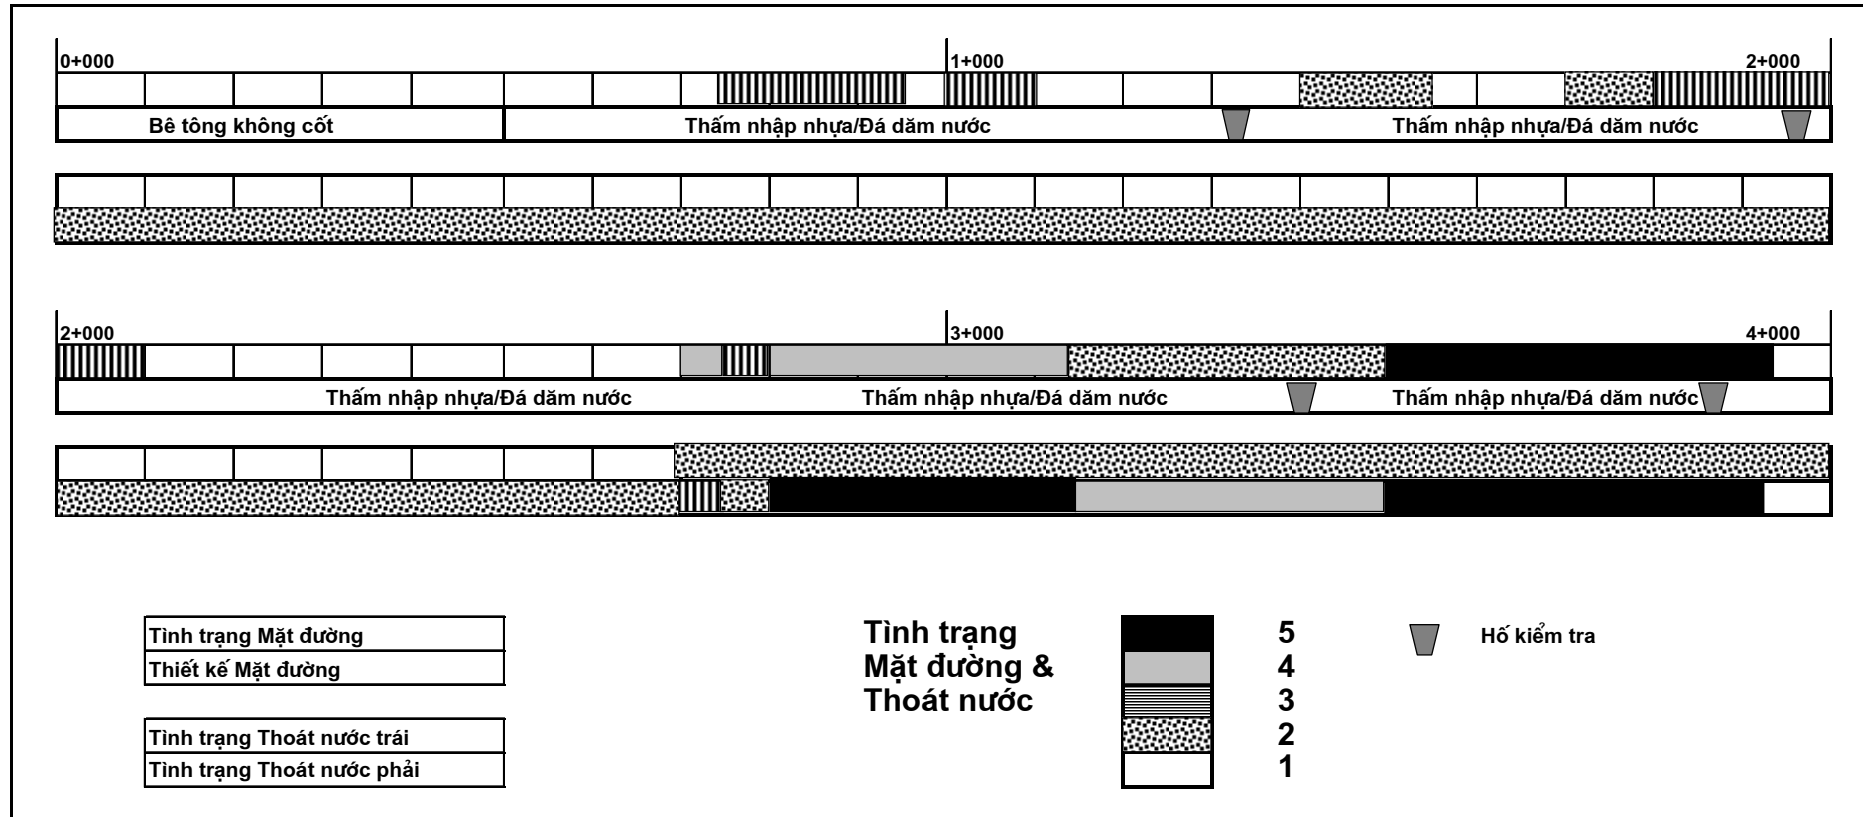
Hình 4 Tóm tắt Tình trạng Mặt đường Ea Soup

Đánh giá mặt đường bằng mắt thường được nhóm thành 5 mức độ tình trạng chung như dưới đây và được trình bày trong Hình 4.

Hình 4 cũng bao gồm tóm tắt tình trạng thoát nước dọc bởi vì chúng cũng tác động vào mặt đường. Những tình trạng này được phân thành nhóm như sau:

1. Đường Ea Soup bị hư hỏng nghiêm trọng ở đoạn từ km 2.7 đến km 3.9 trong khi các đoạn khác hư hỏng ít nghiêm trọng hơn.
2. Đoạn bê tông không cốt bị hư hỏng nhẹ hoặc bị hư hỏng không đáng kể .

8. Đoạn đường trên nền đắp nói trên và kế bên một mương thuỷ lợi thấp chỉ bị hư hỏng mặt đường cục bộ, Hình 4.

Dọc tuyến có các khu vực nhỏ hơn, như trên Hình 4 cũng cần được sửa chữa.

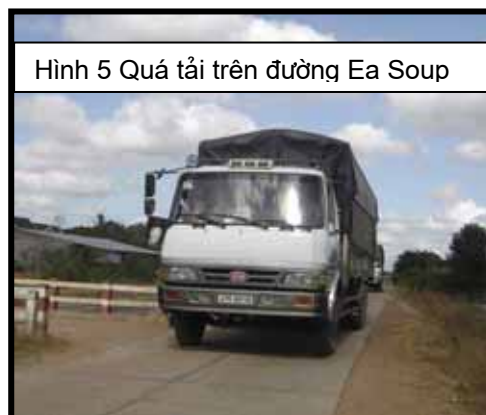
Tỷ lệ rất thấp các xe tải trong phạm vi Giao thông Bình quân ngày tổng thể ADT³ cho thấy tổng trục tiêu chuẩn tương đương (esa) là từ 50.000 đến 75.000 cho tuổi thọ thiết kế 10 năm. Mặt đường được thiết kế tuân thủ Tiêu chuẩn Đường Xã loại A và theo đó giới hạn tải trọng trục là 6 T. Tuy nhiên có bằng chứng ít nhất có sự quá tải trọng trục 6 T danh định trên mặt đường và trong khi khảo sát đã ghi nhận được các xe tải nặng chất đầy tải hoạt động gián đoạn trên đường (Hình 5).

Cần theo dõi tính chất của giao thông sử dụng đường và nếu các phương tiện hạng nặng chạy thường xuyên trên đường thì cần có biện pháp hạn chế sự tiếp cận hay tăng cường lớp mặt Thẩm nhập nhựa bằng một lớp phủ kết cấu bổ sung.

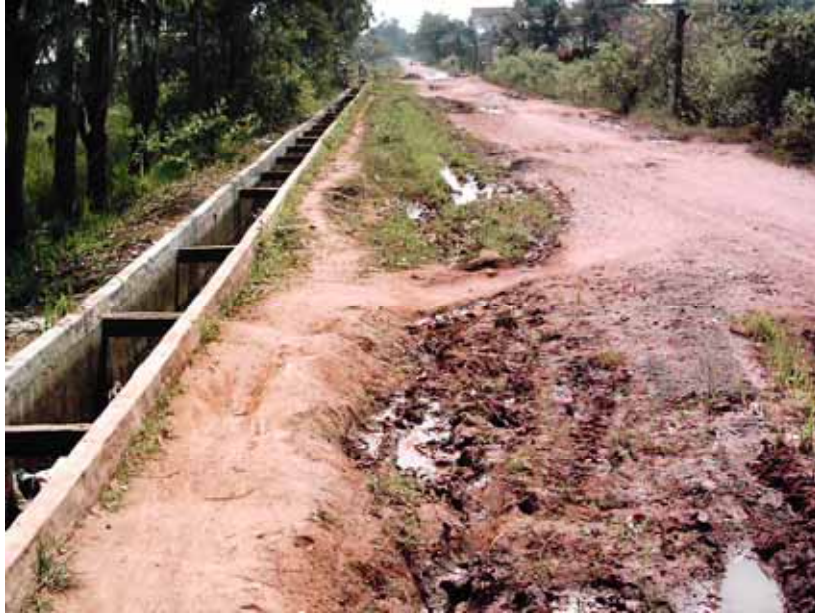
7. Có một mương thuỷ lợi cao hơn mặt đường ở bên trái mặt đường xe chạy từ km 2,8 – 3,9; mương này được xây cao hơn mặt đường sau khi hoàn thành đường thử nghiệm. Thông tin địa phương cho biết rằng mương thuỷ lợi này đã tràn đỉnh và bị rò.

Khảo sát cho thấy không có rãnh bên được thi công và do đó sự kết hợp của điều này và mương thuỷ lợi rò là nguy cơ đáng kể đến khả năng hoạt động tốt của mặt đường, làm mặt đường trở thành nơi chứa nước và ở trạng thái bão hoà từ km 2,7 đến 3,9 (Hình 6).

Hình 6 Mương thuỷ lợi cao hơn mặt đường và không có rãnh dọc

Nếu dự định giữ đường Ea Soup là Đường Xã sẽ phải thi công lại mặt đường từ km 2,7 đến 3,9 với cao độ đỉnh thích hợp kết hợp với rãnh bên để chống lại tác động ảnh hưởng tiềm tàng của mương thuỷ lợi cao hơn mặt đường.

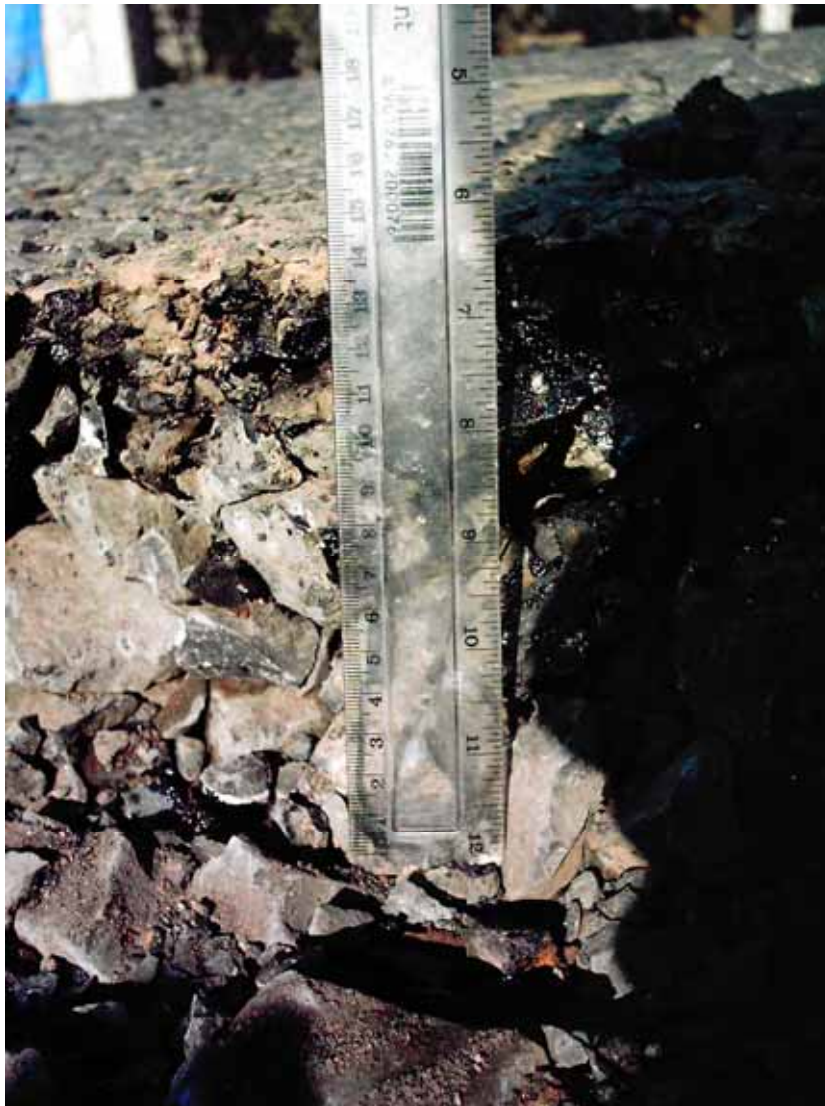
Ea Soup Hồ kiểm tra số 1

ES 2.01 Lý trình 1+325km	
Mô tả	Lớp
6 cm lớp mặt thấm nhựa. Kích thước vật liệu khá phù hợp với tiêu chuẩn. Tình trạng lớp Thấm nhập nhựa khá tốt. Lượng nhựa khá đủ.	Mặt/Móng
Móng dưới đá dăm nước dầy 10 – 12 cm, 50% vật liệu quá cỡ, kích thước lớn nhất từ 10 – 20 cm	Móng dưới
Cấp phối tự nhiên. Sét pha màu nâu lẫn sỏi sạn. Thành phần cấp phối khá tốt. Cường độ nền đường cao.	Nền

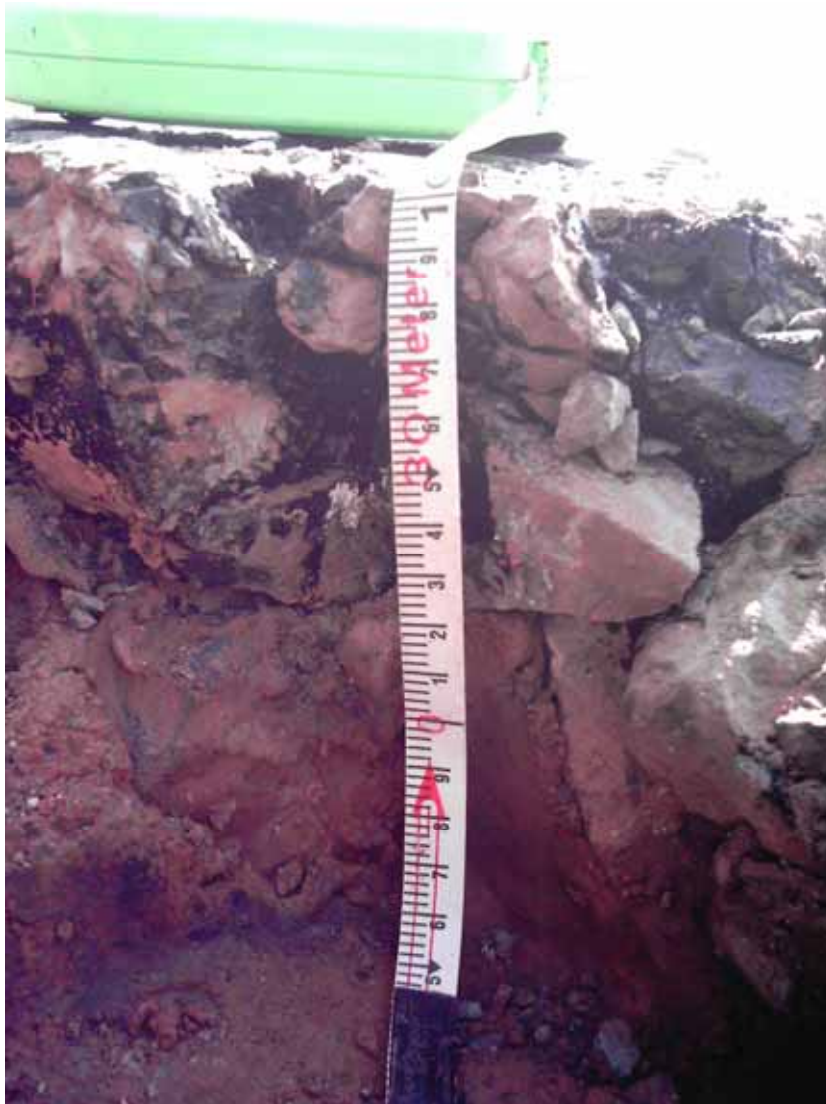
Ea Soup Hồ kiểm tra số 2

ES 2 02 Lý trình 1+980km	
Mô tả	Lớp
6 cm lớp mặt đường thấm nhập nhựa. Kích thước vật liệu khá phù hợp với tiêu chuẩn. Tình trạng lớp Thấm nhập nhựa khá tốt. Hàm lượng nhựa có vẻ khá đủ.	Mặt/Móng
Đá dăm nước dày 10 cm, có quá nhiều vật liệu quá cỡ so với tiêu chuẩn. Móng dưới cũng có lượng vật liệu sét lớn. Kích thước vật liệu quá cỡ từ 10 – 20 cm	Móng dưới
Cấp phối đổi. Sét pha cát lẫn ít sỏi sạn, màu nâu, ẩm ướt. Cường độ nền đường thấp.	Nền

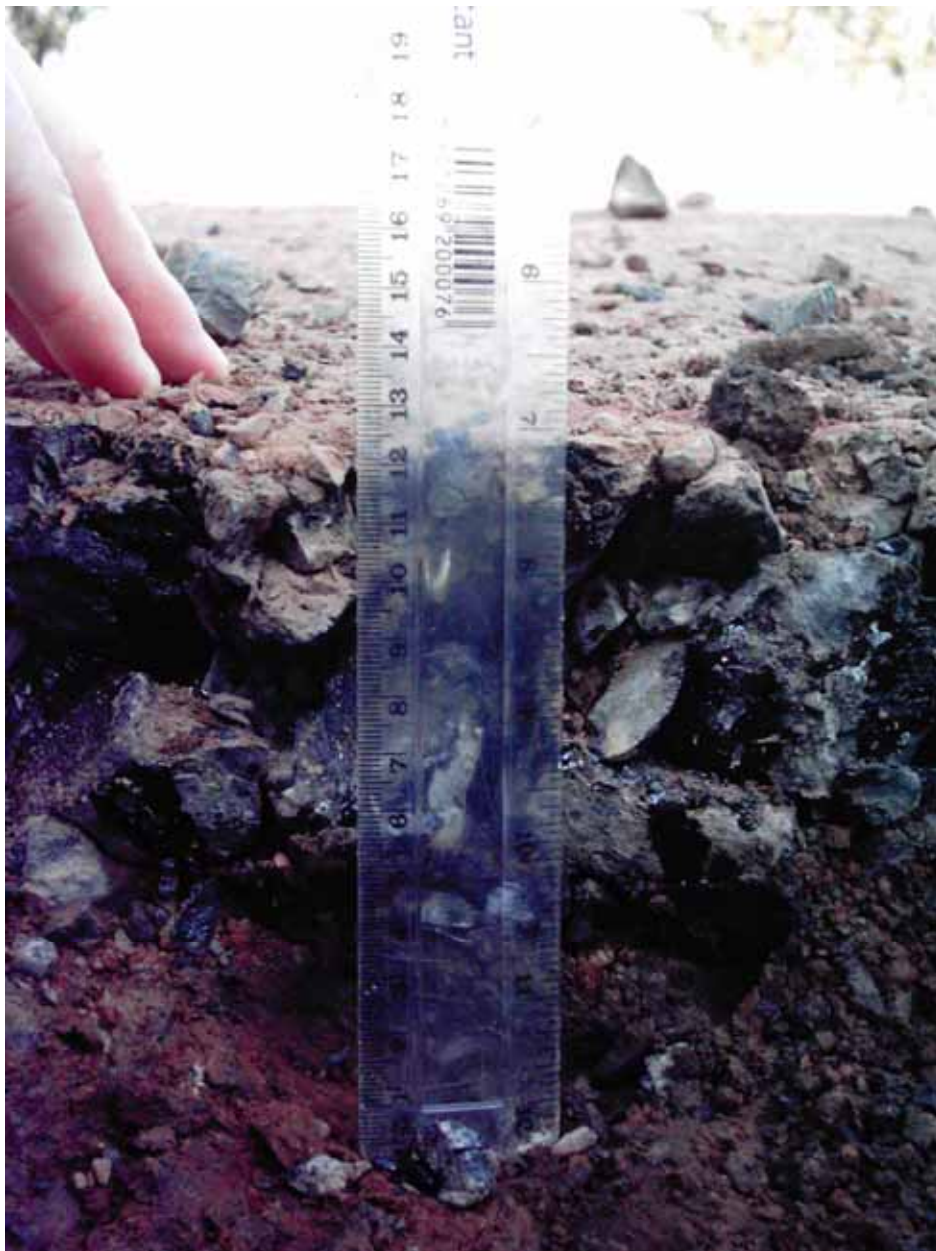
Ea Soup Hồ kiểm tra số 3

ES 3 01 Lý trình 3+400km	
Mô tả	Lớp
Thấm nhập nhựa dày 6 cm. Kích thước vật liệu khá phù hợp với tiêu chuẩn và tình trạng khá tốt. Lượng nhựa khá đủ.	Mặt/Móng
Đá dăm nước dày 7 – 8 cm. Kích thước vật liệu khá phù hợp với tiêu chuẩn.	Móng dưới
Sét pha cát màu nâu xám, tình trạng ẩm ướt. Cường độ nền cao.	Nền

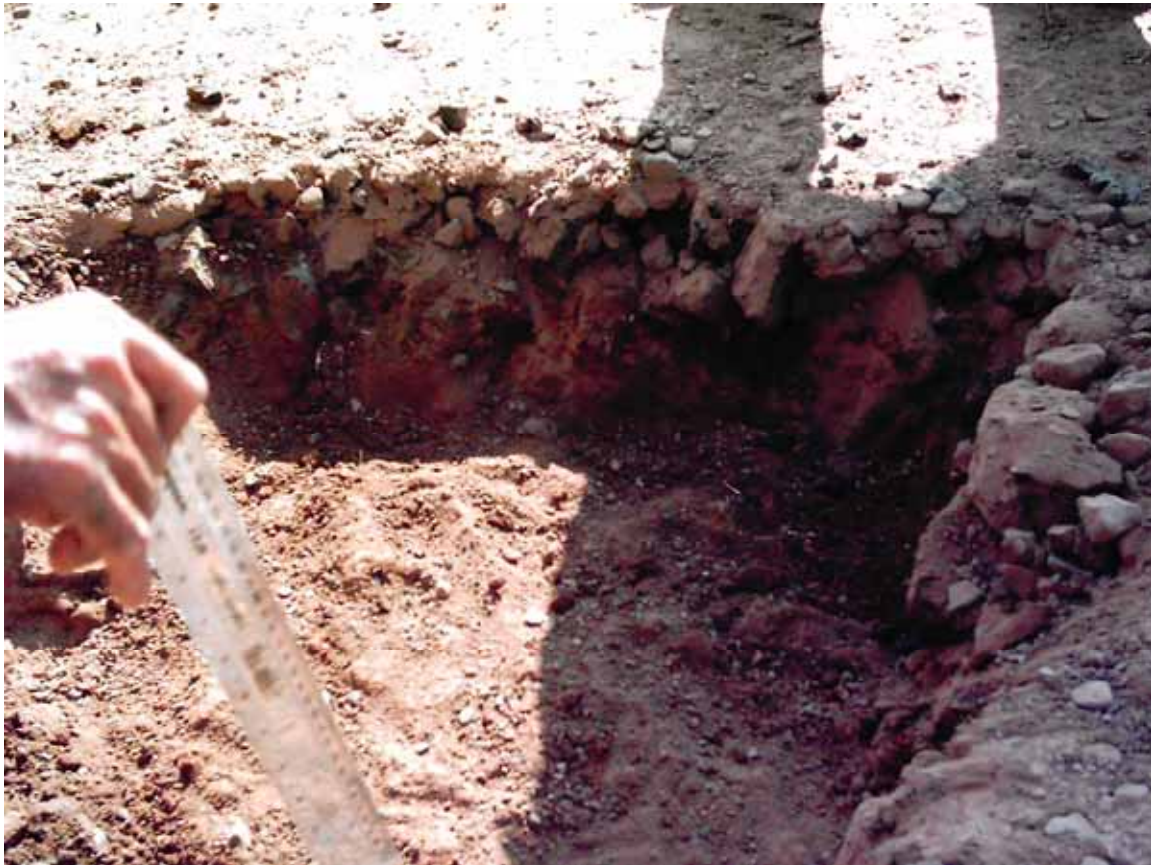
Ea Soup Hồ kiểm tra số 4

ES 3.02 Lý trình 3+875km	
Mô tả	Lớp
Mặt đường thấm nhựa dày 6 cm. Kích thước vật liệu khá phù hợp với tiêu chuẩn. Tình trạng thấm nhựa xấu. Lượng nhựa có thể chưa đủ.	Mặt/Móng
Đá dăm nước dày 10 cm, có nhiều vật liệu quá cỡ so với tiêu chuẩn. Kích thước vật liệu quá cỡ từ 10 – 20 cm.	Móng dưới
Sét pha cát màu xám lẫn ít sỏi sạn, ẩm ướt. Cường độ nền thấp.	Nền
