PROJETO KaR

Relatório Técnico

**Área demonstrativa:
Barragem Subterrânea - Cafundó II**

RELATÓRIO DA AVALIAÇÃO DO MANEJO DA IRRIGAÇÃO
EM ÁREA EXPERIMENTAL EM CAFUNDÓ II,
MUTUCA, BRASIL

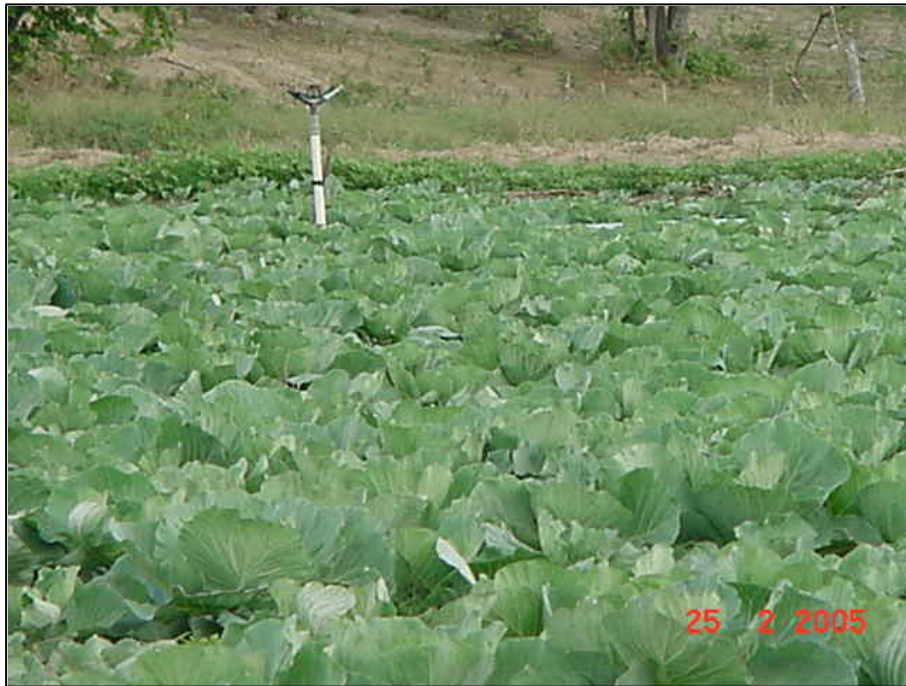
Figura 1. Área A1. Cultura do repolho.

A área A1 tem aproximadamente 0,2 ha, está localizada a aproximadamente 1 metro acima do nível do riacho, possuindo um embasamento rochoso, sem influência local do lençol freático, onde foi utilizada a irrigação por aspersão convencional. A segunda área (A2) de 0,5 ha está localizada no leito do riacho temporário Mimoso, apresentando um perfil arenoso com acúmulo superficial de material argiloso proveniente das encostas, onde é utilizada irrigação por micro aspersão. A terceira área (A3), também de 0,5 ha, é caracterizada por sua locação em várzea, rica de material carreado ao longo de seu perfil, onde também é utilizada a irrigação por micro aspersão (Figura 1 e 2).

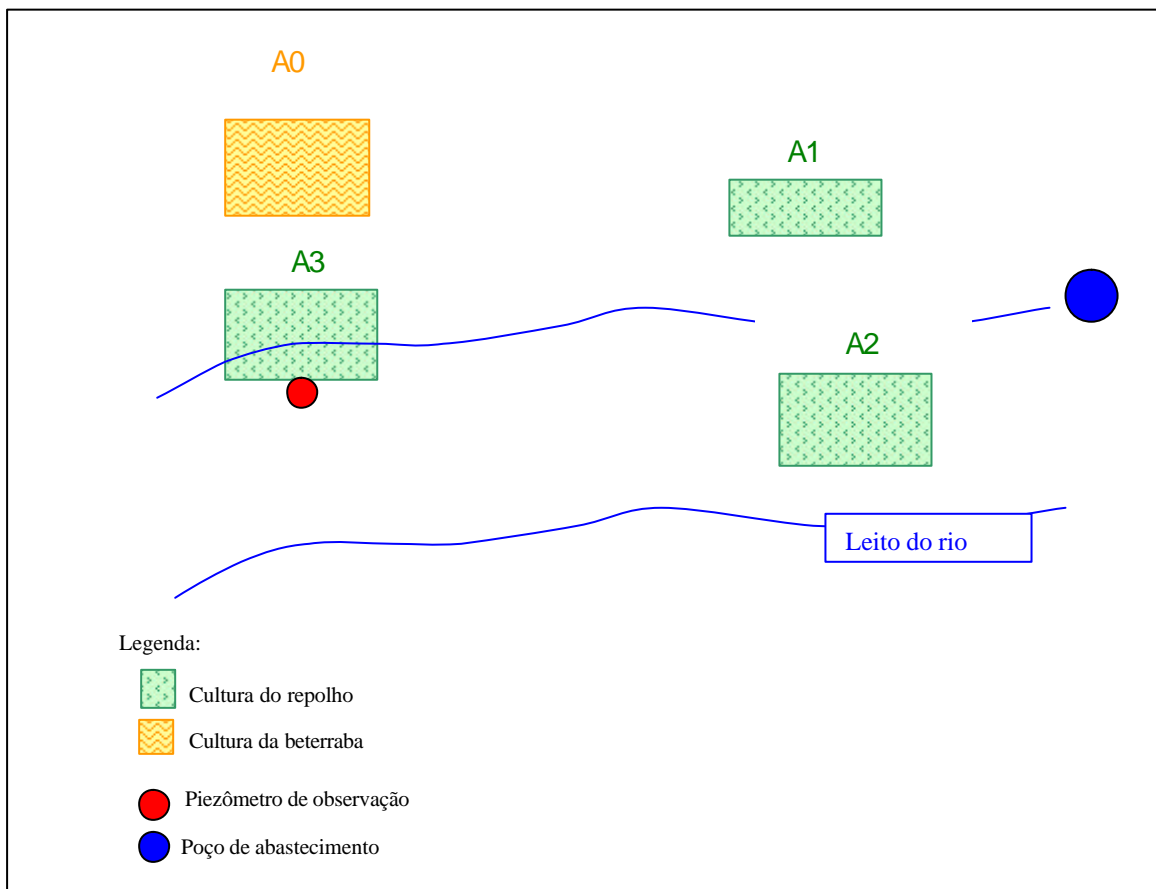
Figura 2. Esquema representativo das áreas experimentais, a montante da barragem de Cafundó 2.

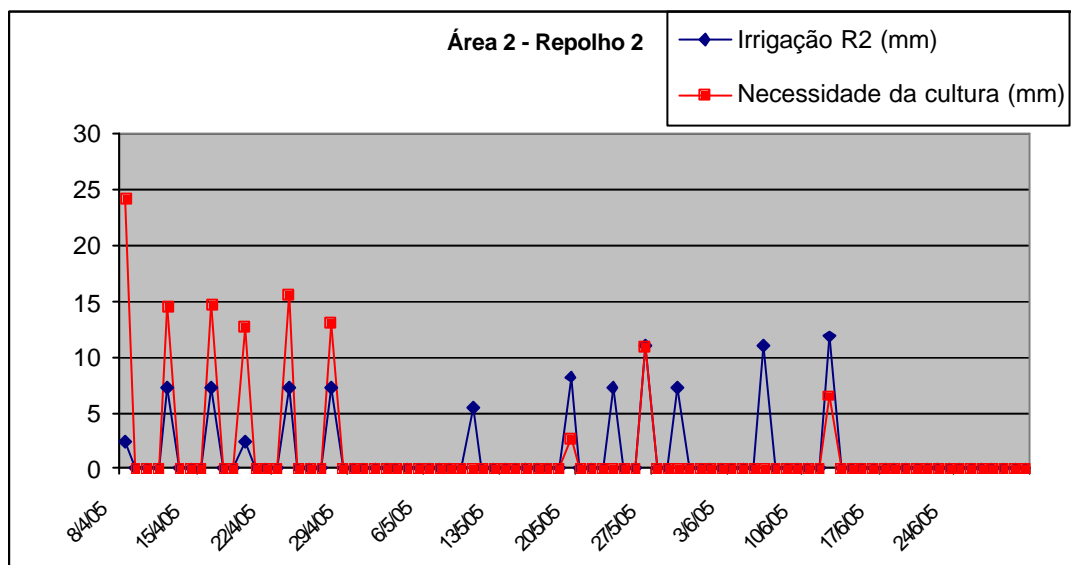
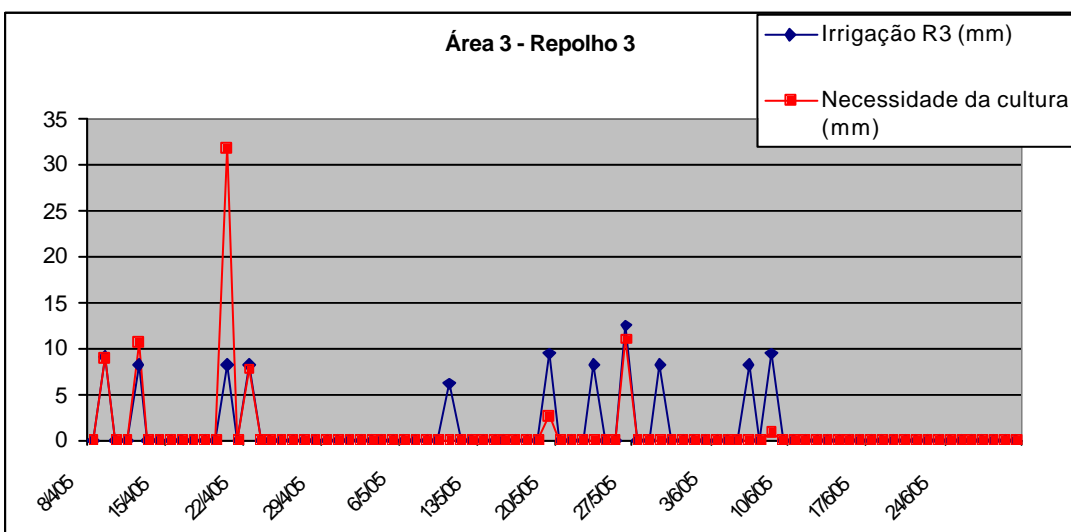
Figura 4. Lâmina de irrigação aplicada e demanda hídrica acumulada da cultura no dia da aplicação.

A Figura 4.a, apresenta a área com manejo orientado pelos registros de precipitação, pelo pluviômetro e evaporação pelo tanque classe A. É possível observar que a demanda é normalmente atendida, respeitando a necessidade de estresse hídrico da cultura na fase de crescimento. É observada no fim do período a ocorrência da irrigação mesmo havendo demanda nula da cultura por esta ter sido atendida pelos eventos de chuva ocorridos no período. Atribui-se a essa irrigação, a falha do agricultor em seguir o manejo.

Nas Figuras 4.b e 4.c, onde o manejo da irrigação seguiu apenas a experiência do irrigante, observa-se grande estresse hídrico no período inicial da cultura e, no fim do período, oferta hídrica pela irrigação mesmo sem demanda pela cultura, devido a existência de índices de precipitação nesse período.

Em geral, a experiência do agricultor atende a demanda total da cultura, entretanto não há qualquer preocupação com a distribuição temporal da aplicação da irrigação, causando grandes estresses desnecessários e aplicação de lâminas de irrigação em dias úmidos.

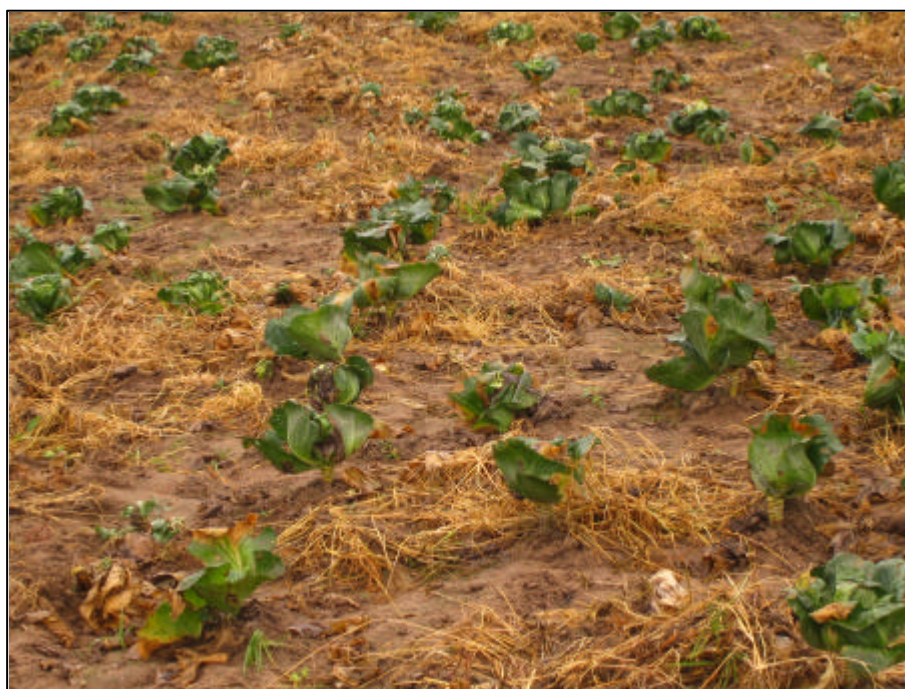
Figura 6. Uso de cobertura vegetal para conservação de água no solo.

O processo de educação agro ecológica abordou técnicas de conservação de água no solo, como o uso de cobertura vegetal (Figura 6). Ainda, devido ao grande uso freqüente de produtos inorgânicos nocivos a saúde humana e a falta de proteção do usuário que os aplicam, foi trabalhada com o grupo de irrigantes a conscientização da proteção e a inserção do uso de equipamentos de proteção individual – EPIs (Figura 7).

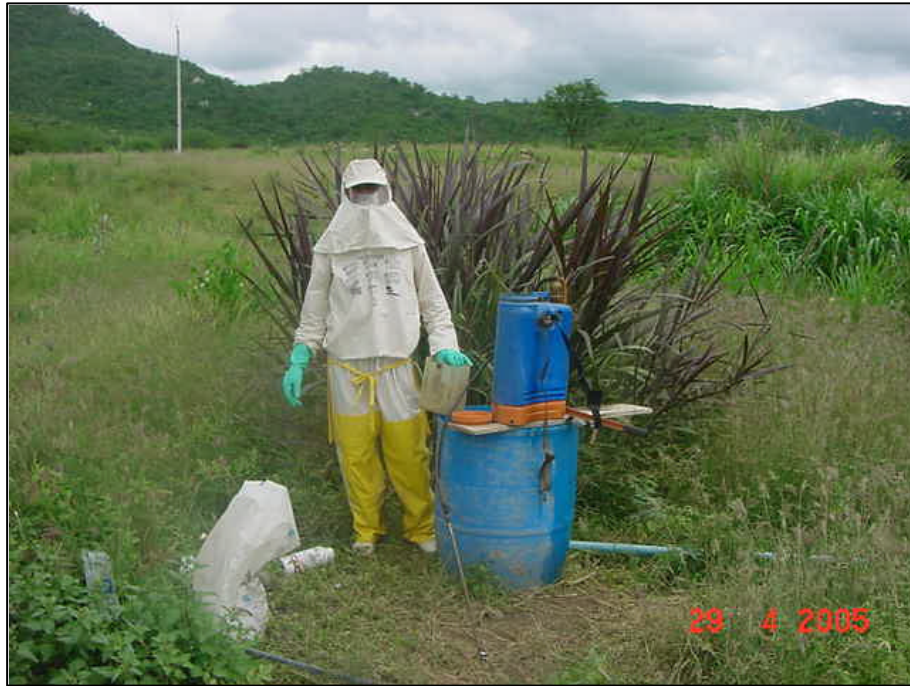
Figura 7. Uso de equipamentos de proteção individual para aplicação de agrotóxicos.
