Rapport d'enquête sur le chavirement et le naufrage du bateau de pêche

Chelaris J (GU323)

1^{er} octobre 2003

**Rapport No 7/2004
Juillet 2004**

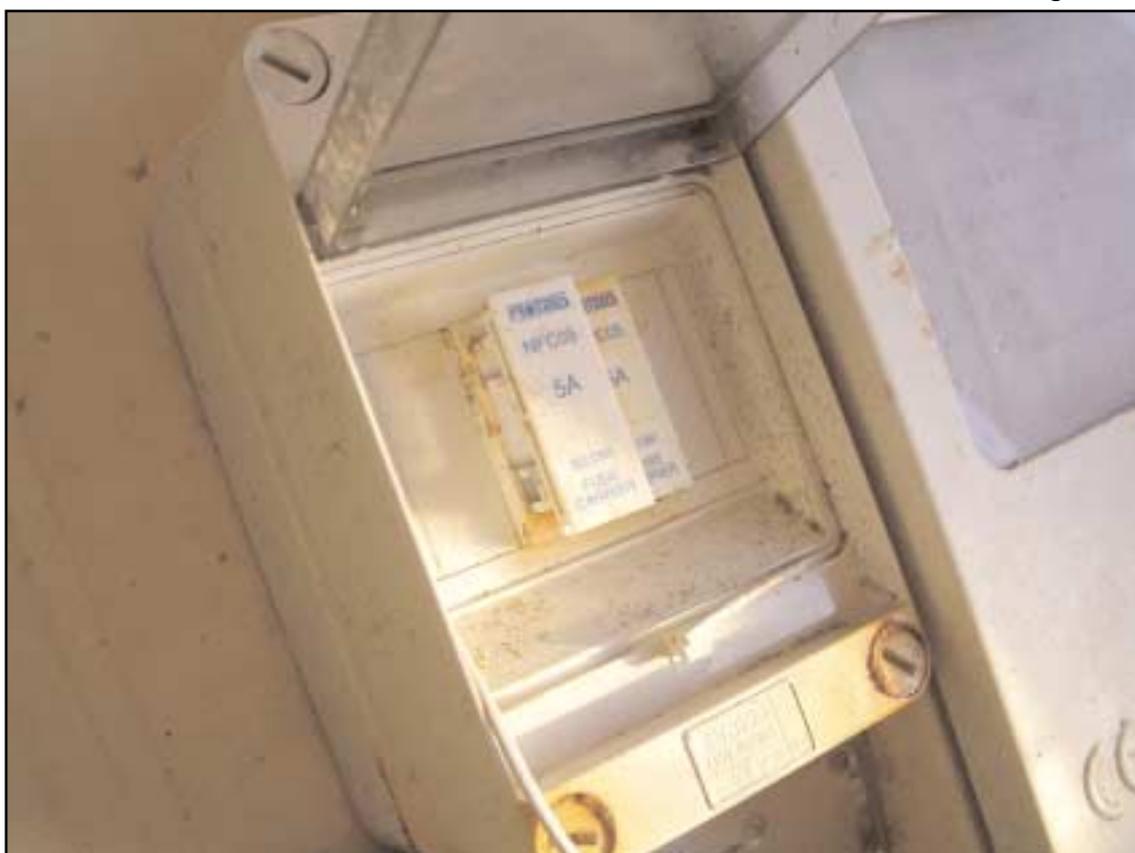
- Le gouvernail a été retrouvé à 35° à tribord.
- Le fusible d'alimentation électrique du panneau d'alarme de cale et d'alarme incendie avait été retiré, mettant ces systèmes hors d'usage (**voir figure 11**).

Boîte à fusibles de la cale et des avertisseurs d'incendie

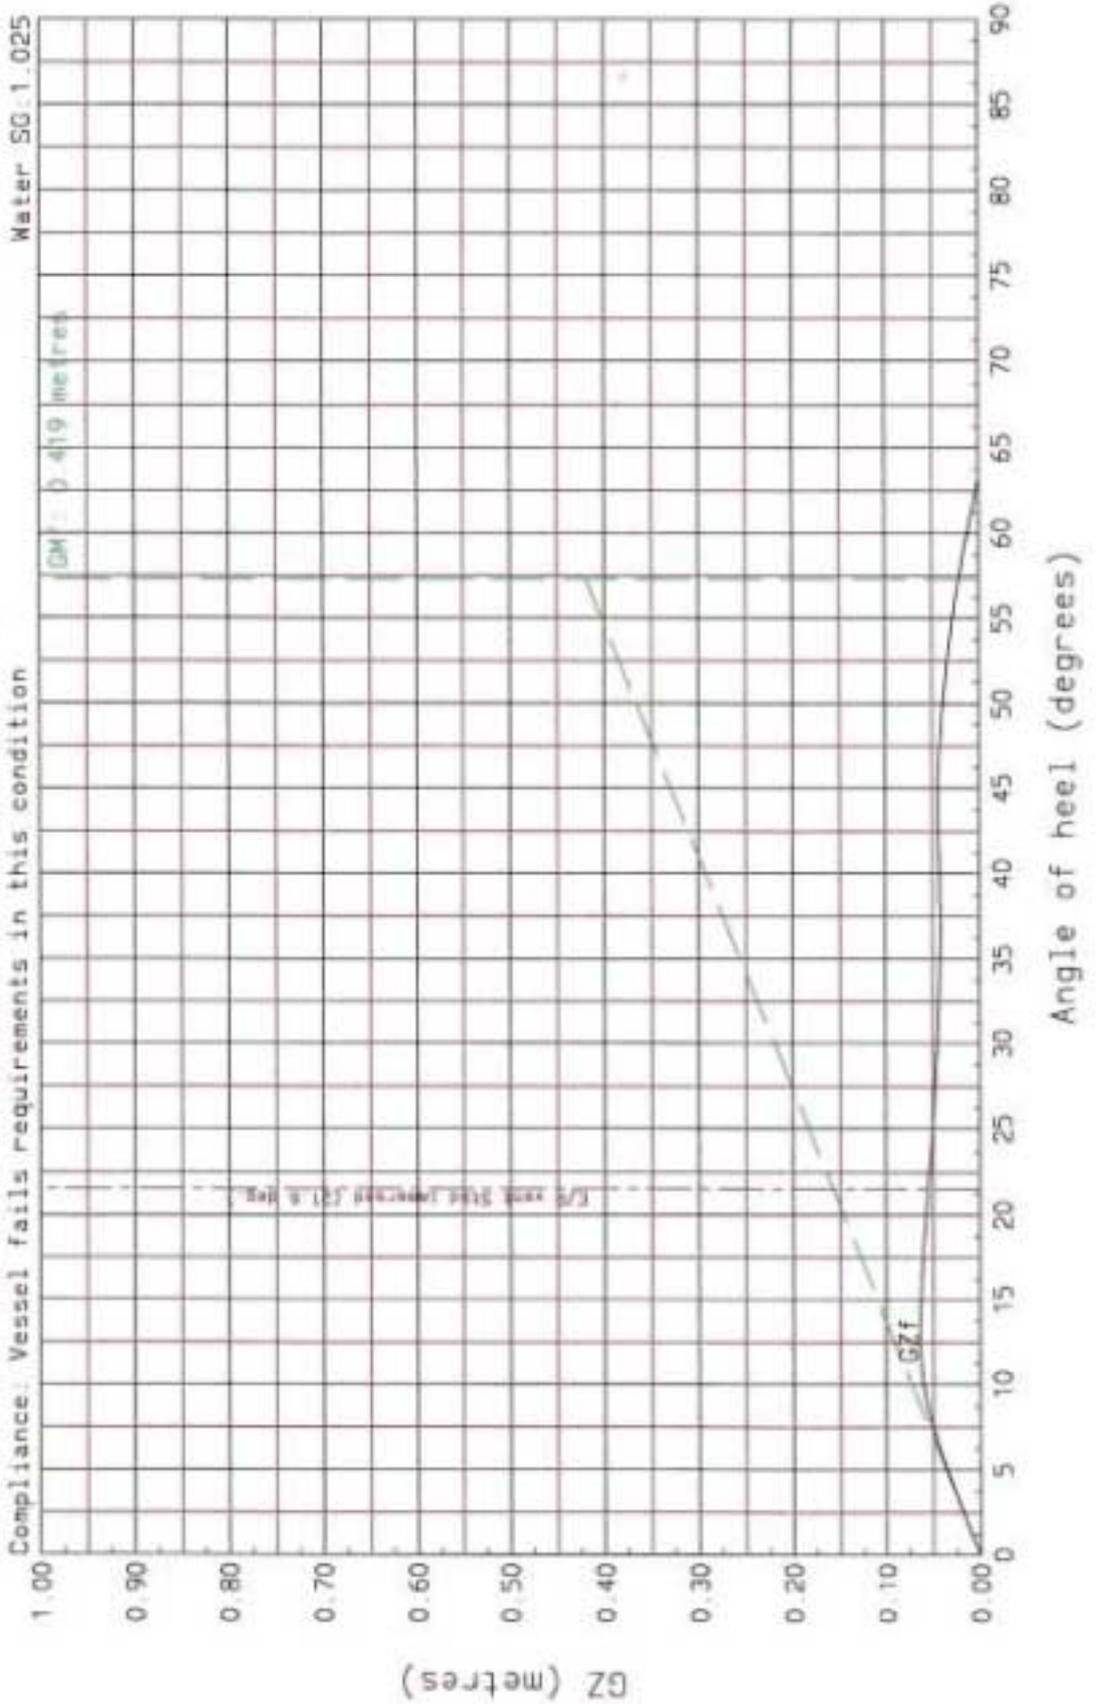
Le tableau 1 de l'**annexe A** indique que le *Chelaris J* ne répondait pas aux exigences de stabilité établies par les Règles de 1975 sur les navires de pêche (clauses de sécurité), SI 1975 330, dans aucune des conditions standards. La condition 2 (départ du port avec 100 % de denrées consommables, 3,5 tonnes de glace et 4 membres d'équipage) était certes la meilleure pour la haute mer, mais elle est pourtant bien au-dessous des exigences standards. **La figure 13** comprend quatre courbes de GZ pour les navires de pêche. La première est un exemple de courbe avec une bonne marge de sécurité. L'exemple suivant est une courbe de GZ qui répond de justesse aux exigences détaillées dans la section 6 de l'**annexe A**. La courbe suivante est celle du *Chelaris J*, condition 2. On peut remarquer que l'aération de la salle des machines est immergée à guère plus de 20° d'inclinaison, provoquant une inondation et une frappante cassure de la courbe de GZ. Il s'avère également que la condition 2 est très similaire à celle qui a immédiatement précédé le naufrage. La dernière courbe de GZ est celle d'une condition de naufrage, due au partage du chargement entre les poulies du chalut 70:30 à tribord, en plus de 0,1 tonne d'eau dans la salle des machines et les cales d'entreposage du poisson et 0,1 tonne d'eau sur le pont arrière. Le dernier bras de levier de redressement n'est jamais positif, ce qui indique que le *Chelaris J* aurait chaviré.

Graphe GZ MFV « Chelaris J »
 Condition..... : Départ du port, 100% de produits consommables, 3,5 tonnes de glace
 État..... : Intact, volume pont-abri inclus, volume timonerie exclus
 Conformité..... : Le vaisseau n'est pas conforme dans ces conditions
 Densité de l'eau : 1,025

GZ (mètres) x Angle de gîte (degrés)
 GZf = Courbe de GZf
 E/R vent Stbrd immersed (21.6 deg.) = E/R évent à tribord immergé (21,6deg.)

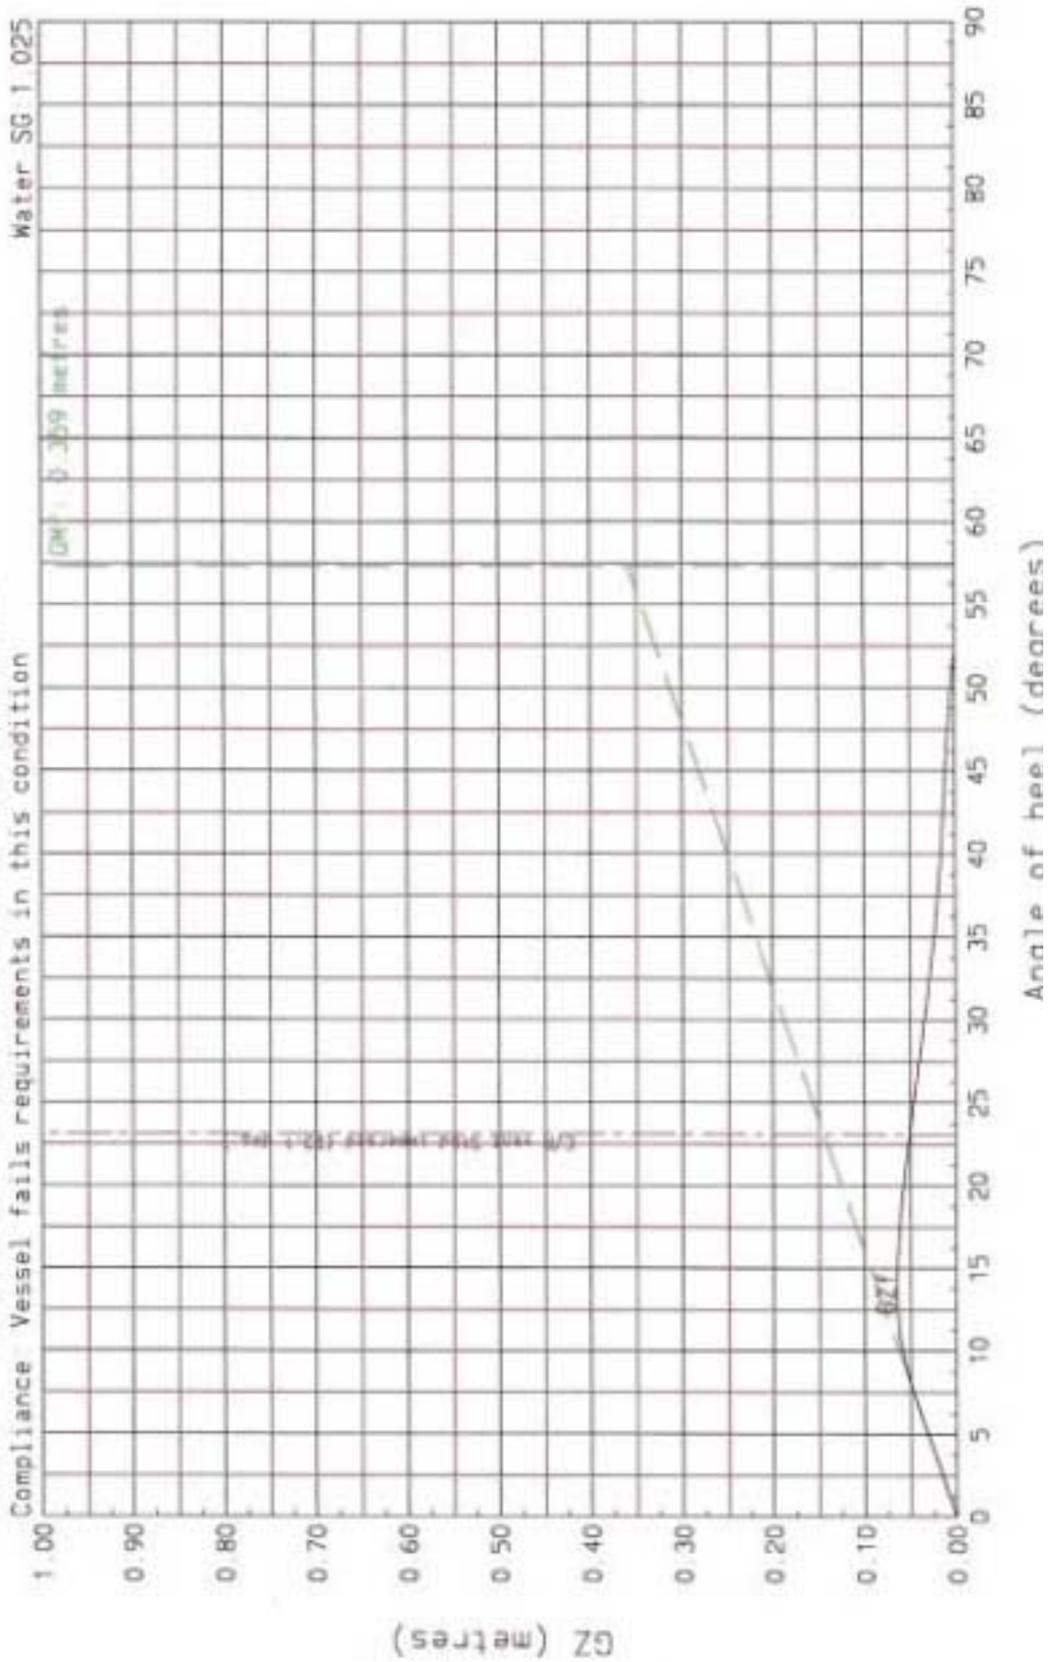
Graphe GZ MFV « Chelaris J »
 Condition..... : Bateau dans l'état où il se trouvait juste avant l'accident
 État..... : Intact, volume pont-abri inclus, volume timonerie exclus
 Conformité..... : Le vaisseau n'est pas conforme dans ces conditions
 Densité de l'eau : 1,025

GZ (mètres) x Angle de gîte (degrés) GZf = Courbe de GZf
 E/R vent Stbd immersed (23.1 deg.) = E/R évent à tribord immergé (23,1deg.)
