Informe sobre la investigación del
encallamiento y pérdida total del
buque pesquero con bandera del Reino Unido

Arosa (M321)

en la roca Doonguddle
en la costa oeste de Irlanda
con la pérdida de 12 miembros de la tripulación
3 de Octubre de 2000

**Informe nº 41/2001
Diciembre de 2001**

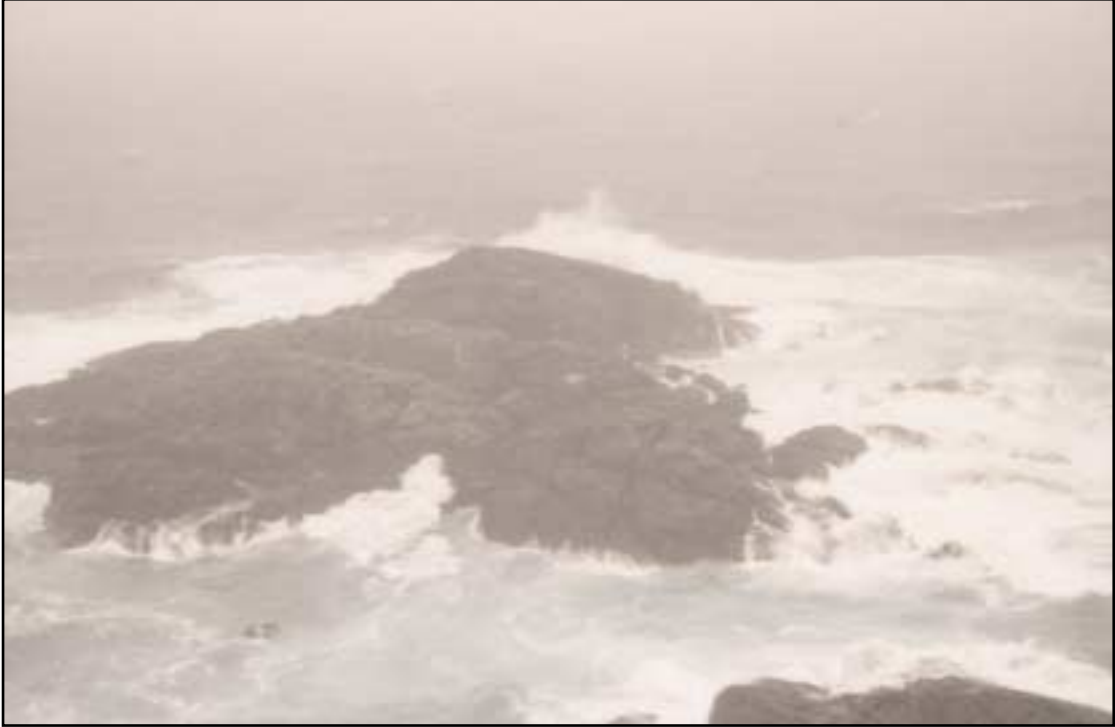
Fotografía 3

El tiempo estaba empeorando aún más y se decidió que sólo un helicóptero debería rastrear la zona a la vez y que sería relevado cuando fuese necesario por otros que estaban a la espera en Galway. La visibilidad se había reducido a 1 milla. Los restos del naufragio del *Arosa* eran visibles, pero estaban casi completamente sumergidos por las olas (**véanse las fotografías 3, 4 y 5**). El buque apuntaba al sudeste y estaba en el lado oeste de Doonguddle.

La escena con la que la tripulación se encontró cuando llegaron a cubierta debe haber sido traumatizante, con olas blancas de gran altura rompiendo contra Doonguddle (**véanse las fotografías 3 y 4**). Toda la tripulación fue a cubierta rápidamente y todos se habían puesto chalecos salvavidas, aunque con las prisas varios miembros no los abrocharon bien. Uno de los marineros del grupo ayudado por los dos patrones cerca de la caseta del timón sugirió lanzar los botes salvavidas. Esto muestra una posible falta de iniciativa por parte de los dos patrones, lo cual puede haber sido debido al shock de enfrentarse a la situación en la que se encontraban. Los tres africanos fueron los que realmente los lanzaron. Sin embargo, les resultó muy difícil subir a bordo de los botes salvavidas desde babor, debido a que estaban escorados hacia estribor y tenían miedo de lo que podría pasar si subían a bordo. Sin embargo, los botes salvavidas eran su medio inmediato para escapar del buque antes de que llegasen las unidades de rescate, las cuales habían sido movilizadas enseguida por los servicios de urgencia irlandeses. El oleaje estaba azotando el *Arosa* y se hizo muy difícil para la tripulación agarrarse a él. Se llevó a los miembros de la tripulación y no fueron capaces, aparte del superviviente, de alcanzar las rocas cercanas de Doonguddle. La mayoría de los cuerpos se hallaron varias millas al norte.
