Rail Accident Investigation Branch

**Enquête sur l'incendie qui s'est déclaré à bord
d'une navette poids lourds dans le Tunnel sous
la Manche**

21 août 2006

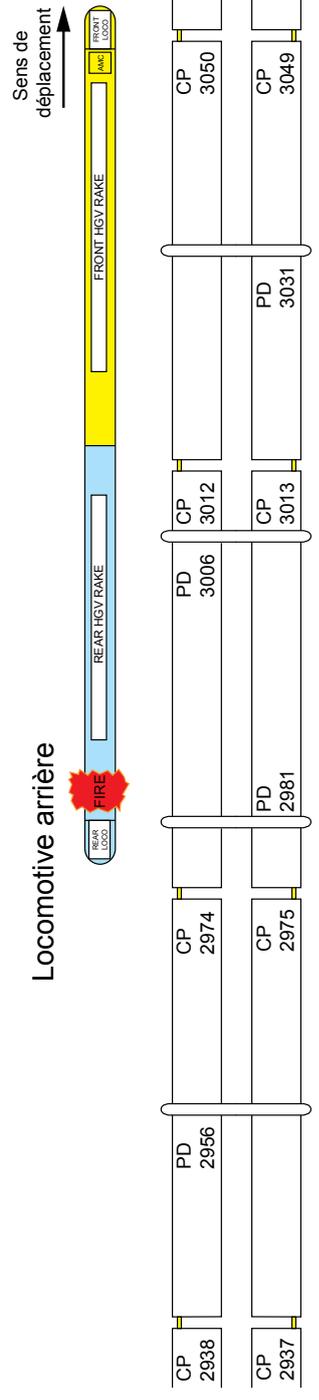
- 42 Aussitôt qu'il a été certain d'avoir dépassé la zone «GO», le conducteur a arrêté la navette au niveau du CP3050 à 13:40 h (Figure 3). Après avoir reçu un appel du RCC autorisant l'évacuation, il est allé porter assistance au Chef de Train à cet effet.

Figure 3 : Schéma de la zone d'arrêt de la Mission 7370.

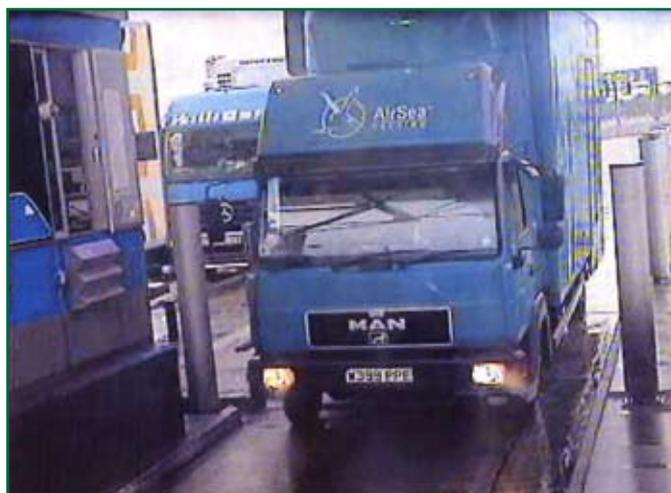
121 Le camion en cause dans l'incendie appartenait à et était exploité par AirSea Packing Group Ltd, une entreprise de Twickenham dans le Middlesex (Figure 9). Ce véhicule à châssis rigide comportait une cabine et un espace de chargement séparés. L'espace de chargement comportait un châssis en alliage et acier supportant des panneaux latéraux et une toiture en aluminium. Une porte latérale vers l'arrière du côté gauche et une porte arrière pleine hauteur permettait d'accéder à l'intérieur.

Figure 9 : Poids lourd en cause avant l'incendie

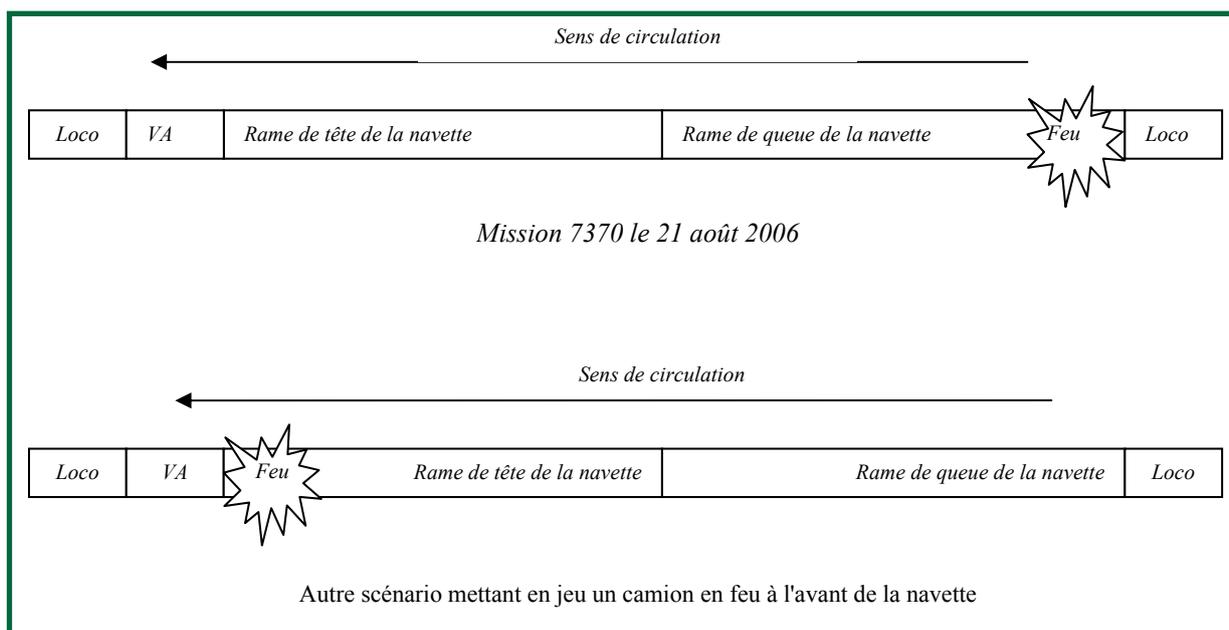
Figure 11 : Autre scénario mettant en jeu un incendie à l'avant de la navette.

313 Si l'incendie s'était déclaré à l'avant de la navette et s'était accompagné de fumée, trois possibilités se seraient présentées pour l'équipage de la navette selon la procédure Eurotunnel pertinente:

314 Il est impossible de savoir avec certitude laquelle de ces possibilités se serait présentée si l'incendie s'était trouvé à l'avant de la navette. Si l'un des deux premiers scénarios s'était présenté, la durée de l'évacuation aurait été comparable à celle qui a eu lieu en réalité. Si le troisième scénario s'était présenté, l'évacuation aurait été retardée jusqu'à ce qu'un contrôle positif de la fumée ait pu être obtenu. Pendant l'incident du 21 août, le système de ventilation secondaire était déjà activé quand la navette s'est immobilisée, mais son efficacité a été réduite pendant trois minutes car un seul ventilateur assurait la ventilation des deux tunnels ferroviaires dans chaque centrale. Si l'on tient compte de la diminution du flux d'air qui en résulte, l'évacuation n'aurait pas été retardée de plus de 6 minutes. La fumée aurait alors été renvoyée au-delà de la voiture aménagée, ce qui aurait permis l'évacuation dans une atmosphère saine.

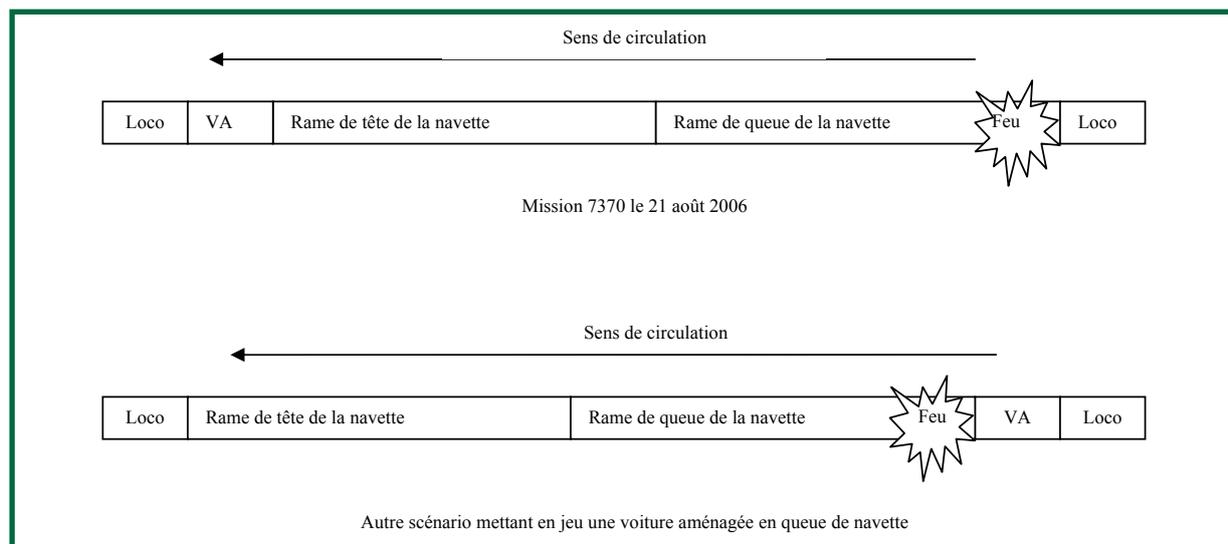
Figure 12 : Autre scénario mettant en jeu un incendie et la voiture aménagée à l'arrière de la navette

322 L'effet bulle d'air mentionné au paragraphe 315 aurait pu faciliter l'évacuation du conducteur de sa cabine en présence de fumée. Même si le conducteur n'avait pas pu quitter le train immédiatement et avait dû attendre la fin de l'évacuation de la voiture aménagée (une opération qui ne devrait pas demander plus 10 minutes), son évacuation aurait pu se dérouler en toute sécurité. Dès la fin de l'évacuation de la voiture aménagée, les ventilateurs SVS seraient inversés et le bouchon de fumée serait éliminé en tête de train, permettant ainsi au conducteur d'être évacué dans une atmosphère saine.

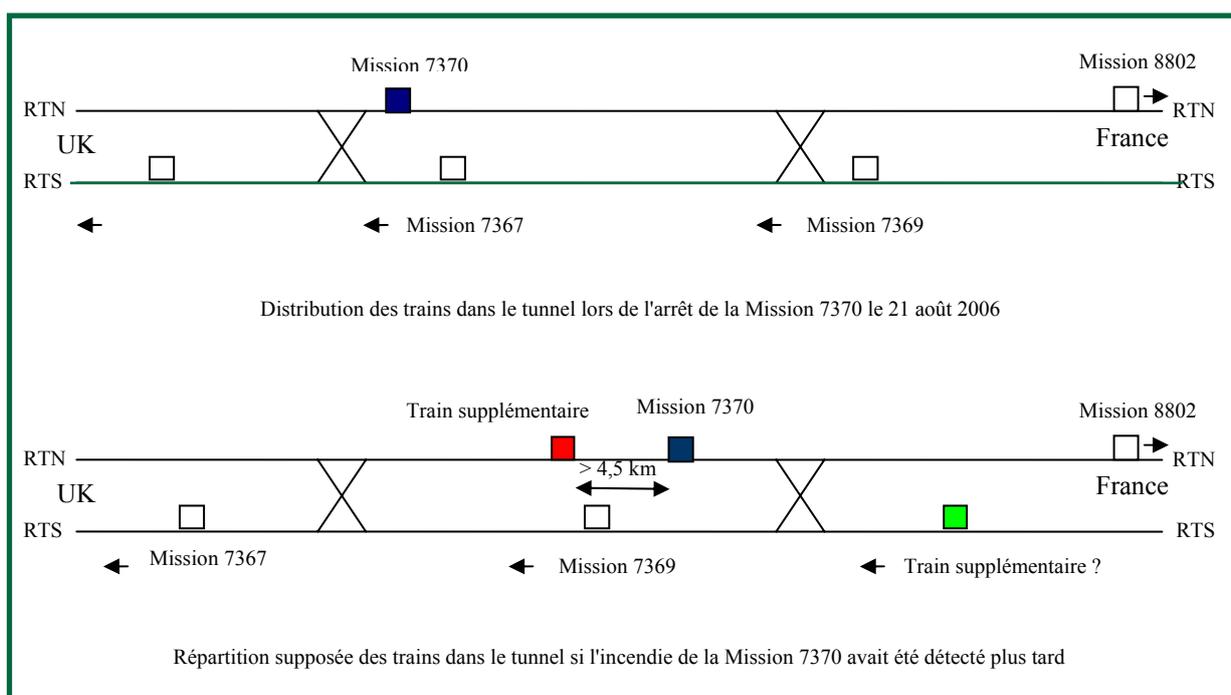
Figure 13 : Scénario mettant en jeu la présence d'un autre train dans le tunnel ferroviaire

- 323 La situation se complique si un train se trouve dans le tunnel ferroviaire derrière une navette poids lourds en feu, car la fumée devant être éloignée de la voiture aménagée, elle est donc soufflée en direction du ou des train(s) situé(s) derrière la navette sinistrée.
