Rapport d'enquête sur le chavirement et le naufrage du bateau de pêche

***Chelaris J (GU323)***

Banc de la Schôle (près d'Alderney)

**Rapport No 7/2004  
Juillet 2004**

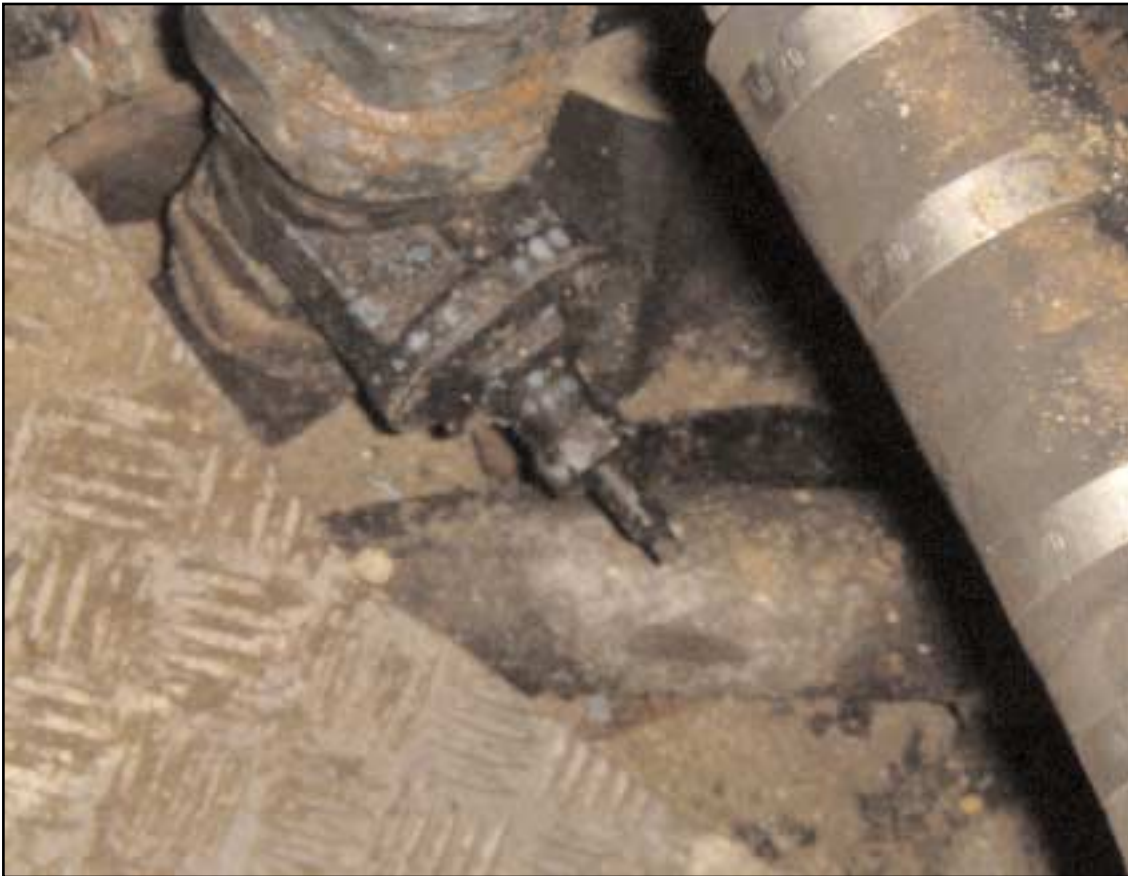
Figure 10

Robinet d'aspiration principal de la cale

- La valve d'évacuation du fond de cale du côté de la cale a été retrouvée à moitié ouverte.
- La principale valve d'aspiration (**Figure 10**) était fermée. Elle n'avait pas de poignée mais pouvait être actionnée avec une clé.

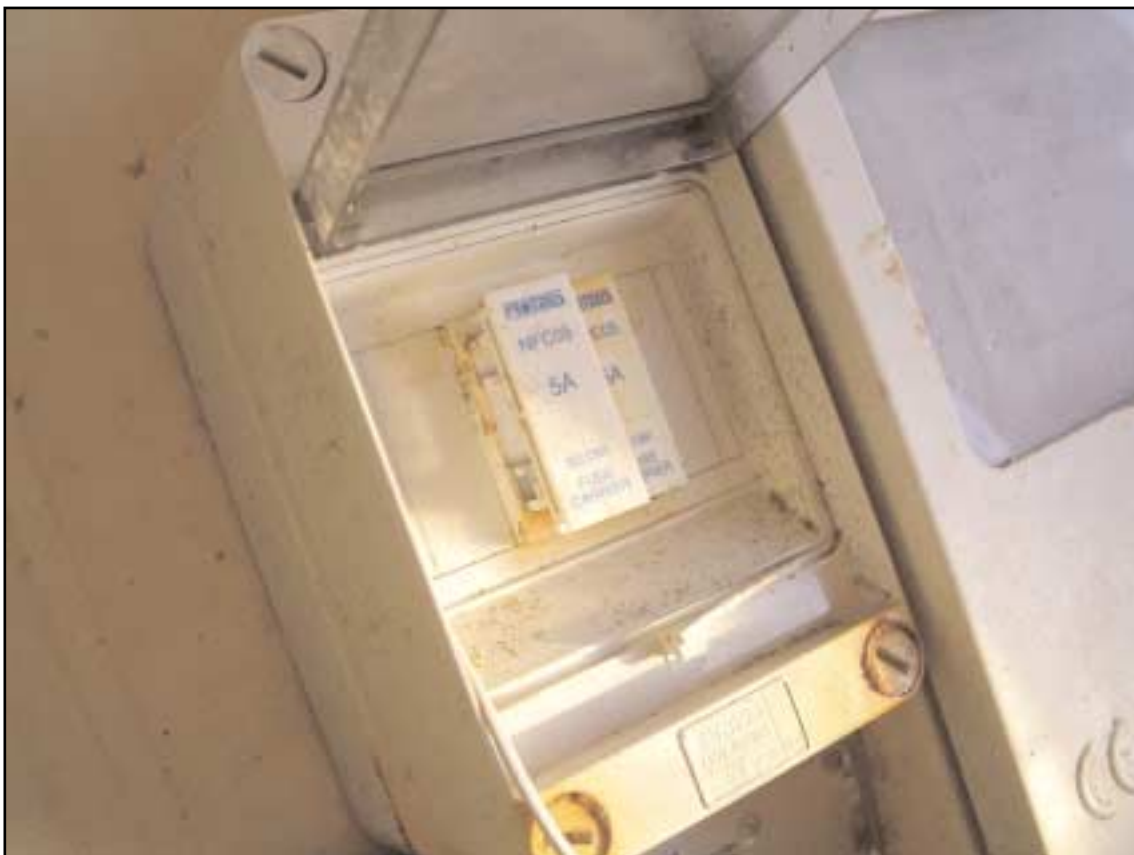
Figure 11

- Le gouvernail a été retrouvé à 35° à tribord.
- Le fusible d'alimentation électrique du panneau d'alarme de cale et d'alarme incendie avait été retiré, mettant ces systèmes hors d'usage (**voir figure 11**).

Boîte à fusibles de la cale et des avertisseurs d'incendie

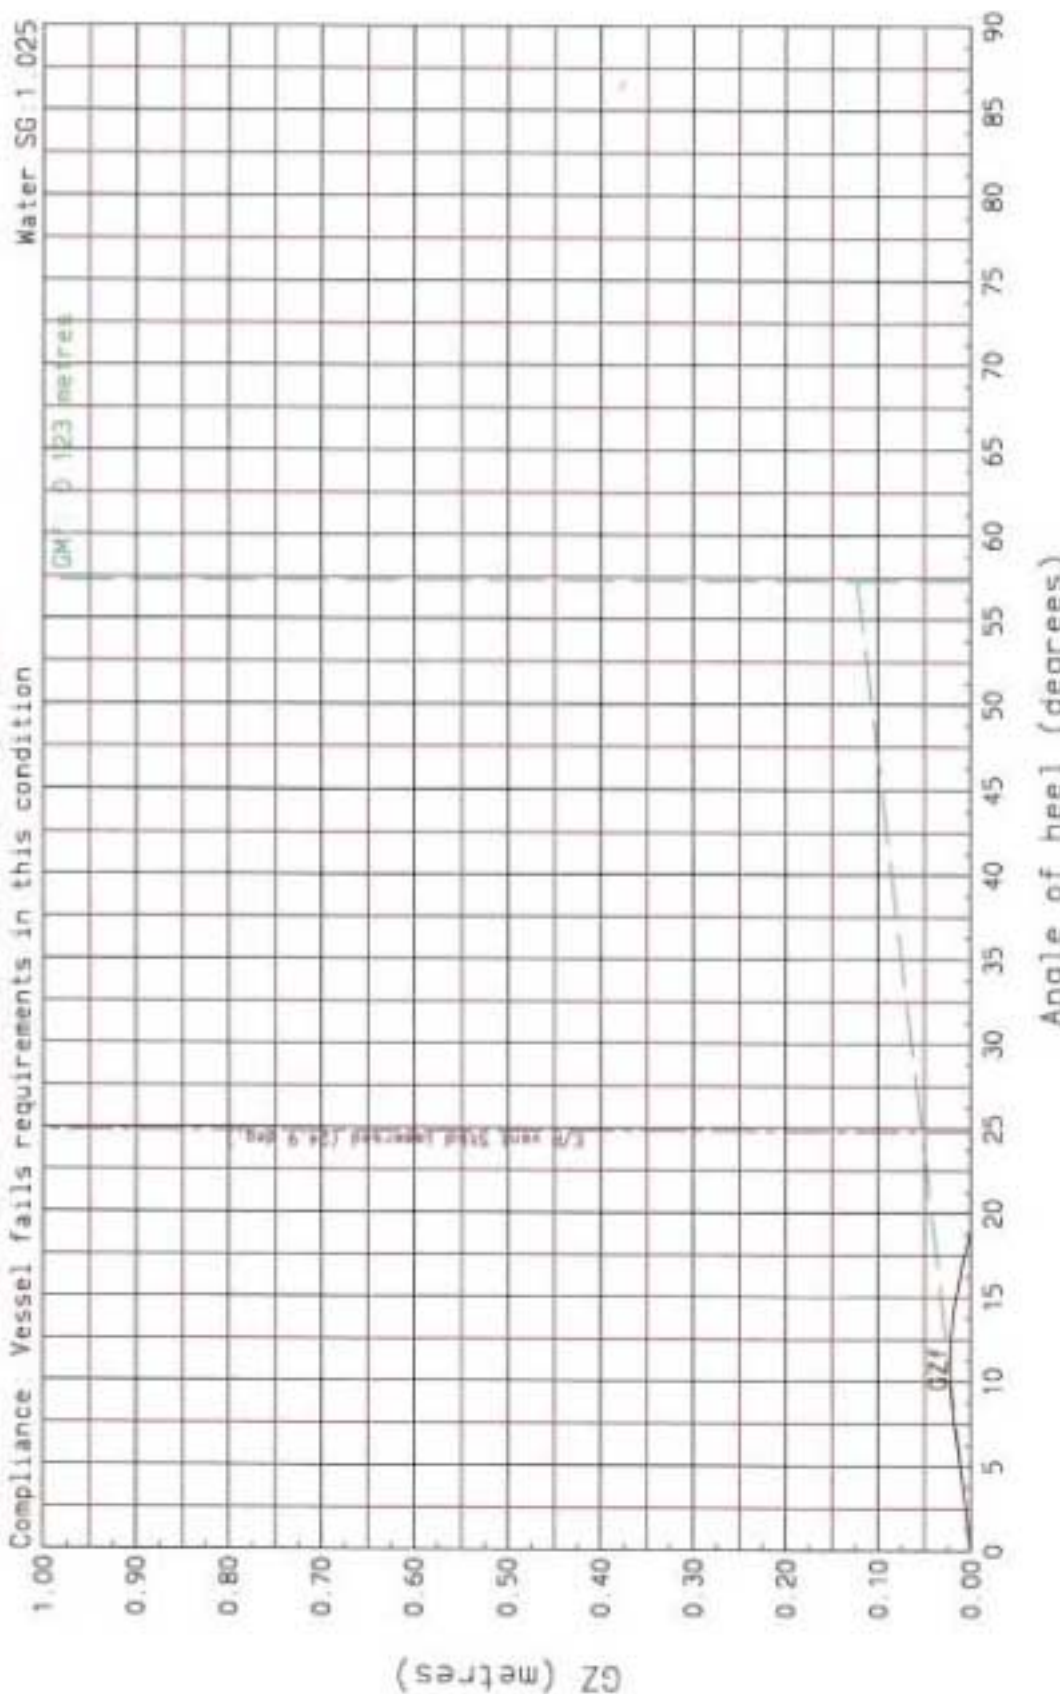
Condition.: Arrive Port, 10% Con's, 1.25t Ice, Catch: 5.75t F/R, 1.5t deck  
 State.: Intact inc. shelterdeck volume, exc W/H volume  
 Compliance: Vessel fails requirements in this condition

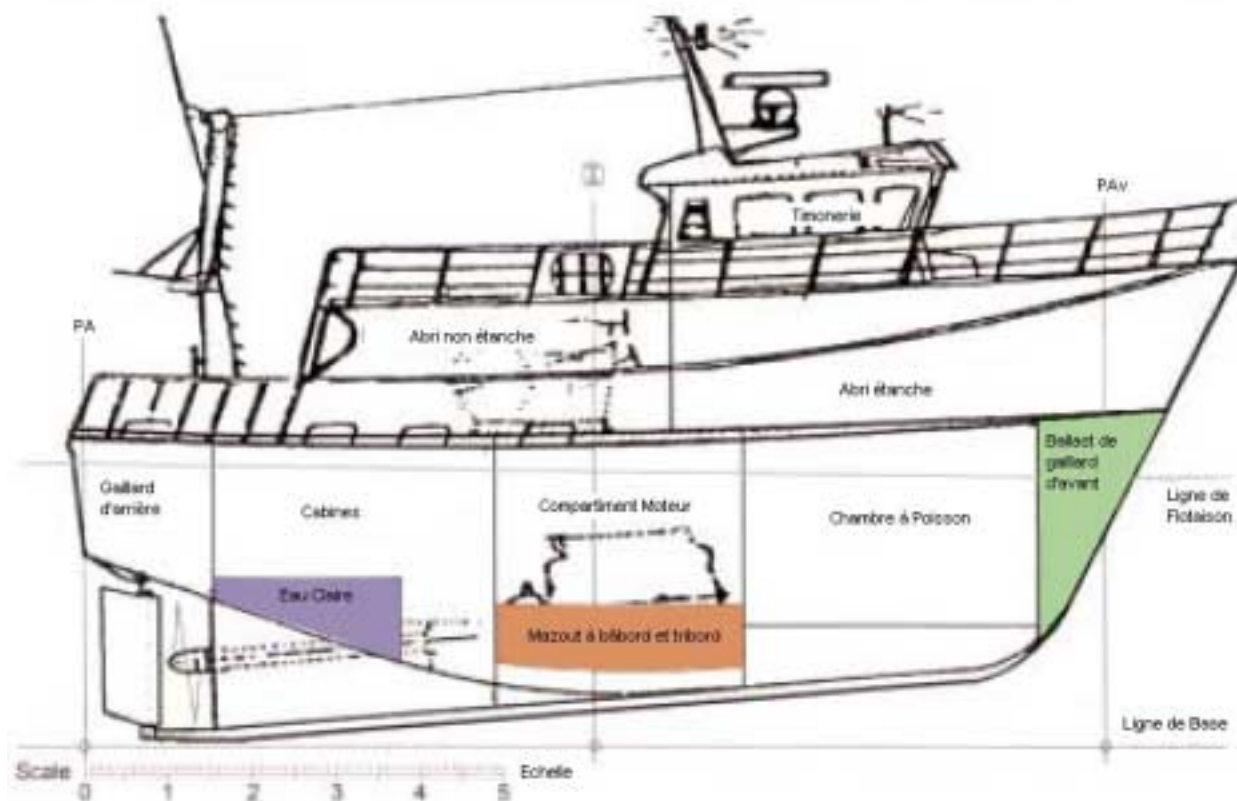
Vaisseau..... : MFV « Chelaris J »  
Condition..... : Bateau dans l'état où il se trouvait juste avant l'accident  
État..... : Intact, volume pont-abri inclus, volume timonerie exclus  
Densité de l'eau : 1,025  
Conformité..... : Le vaisseau n'est pas conforme dans ces conditions

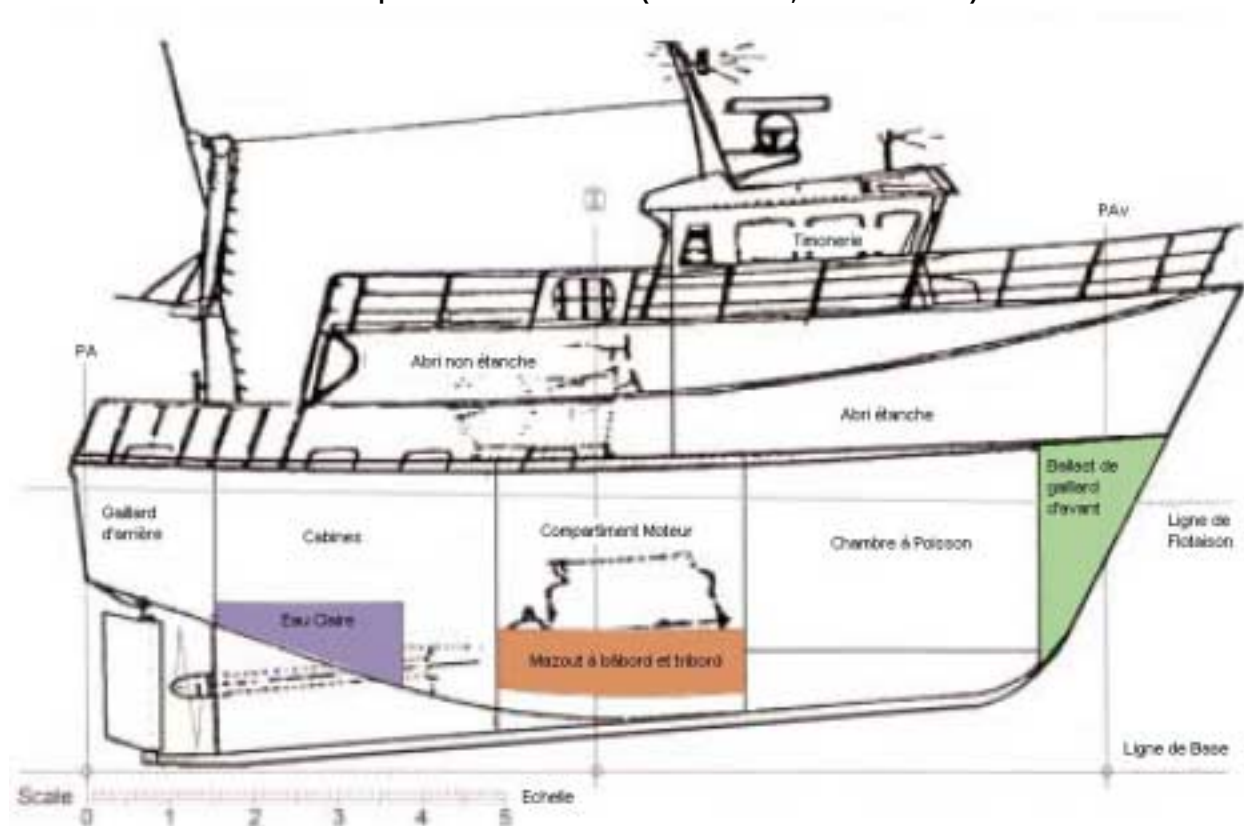
Vaisseau..... : MFV « Chelaris J »  
 Condition..... : Accident 70:30 charge sur poulies du chalut, pont arrière et eau de vidange.  
 État..... : Intact, volume pont-abri inclus, volume timonerie exclus  
 Densité de l'eau. : 1,025  
 Conformité..... : Le vaisseau chavire dans ces conditions
